# Tilstandsrapport

Boligbygg med flere boenheter

Lørenveien 54 C, 0585 OSLO

Rapportdato: 23.07.2025

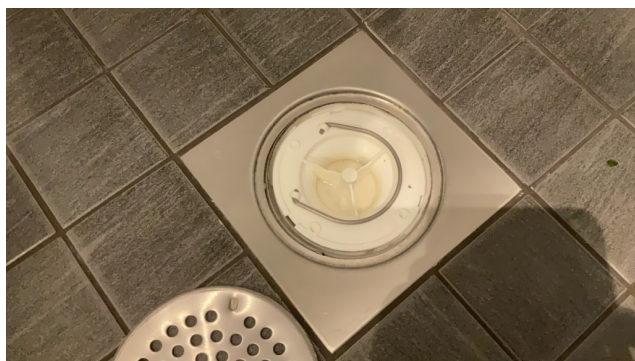
Plastsluk med klemring og synlig mansjett.

Sluk.

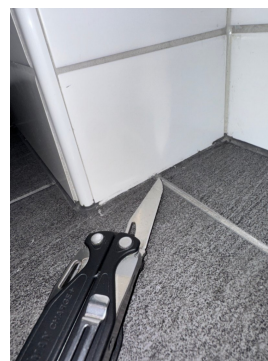
- Det er ikke påvist tilfredsstillende løsning for å synliggjøre lekkasje fra innebygget sisterner.

Det er skrapet løs silikon på sisternen ned mot gulvet i et forsøk på å lage åpning fra den innebyggede stjernen. Åpningen er svært smal og vil i liten grad gi ønsket effekt ved lekkasjer. Da skal vann renne ut på gulvet og synliggjøre at man har lekkasje i sisternen. (Se bilde).

Ikke tilfredsstillende dreneråpning.

- Det må gjøres tiltak for å lukke avviket.

Det anbefales å utvide åpningen. Se illustrasjon.

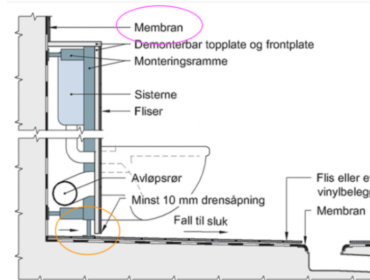
Fig. 63  
Eksempel på løsning med installasjonsvegg inne i våtrommet

Dreneringsåpning under sisternen. Se orange sirkel. Kilde: Sintef.

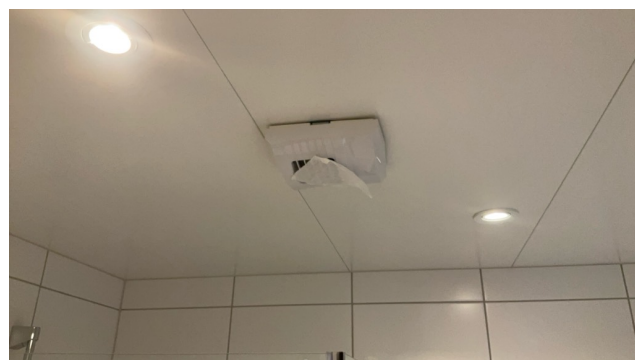
Avtreksventil tilkoblet balansert ventilasjon. Overstrømmingsspalte under baderomsdøren.

Test av avtrekk.

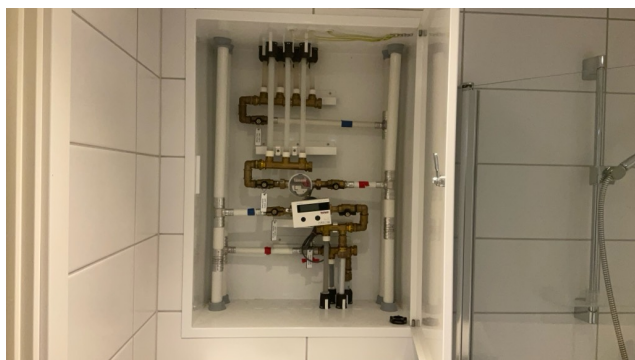
Vannrør kjøkken: Rørstusser med stoppekraner trukket ut av veggen. Det er montert lekkasjestopper i benkeskapet. Bad: Rørskap med samlestokker og stoppekraner over wc. Avrenning fra skapet for synliggjøring av eventuelt lekkasjevann. Stoppekranene er merket.

Rørskap.

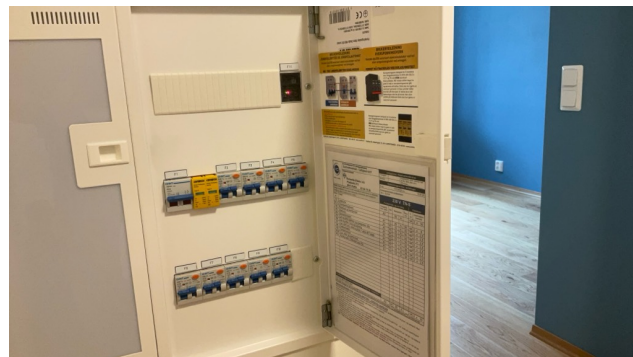
Sikringsskap.
