# Tilstandsrapport

Selveierleilighet (i blokk)

Strandgaten 199, 5004 BERGEN

Rapportdato: 02.09.2025

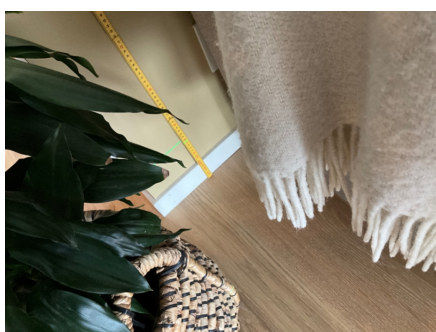
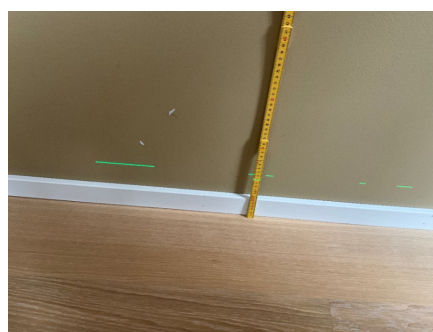
## ! TG 2 Etasjeskille/gulv mot grunn

- Det er målt høydeforskjell på mellom 15-30 mm gjennom hele rommet. Tilstandsgrad 2 gis med bakgrunn i standardens krav til godkjente måleavvik.

- For å få tilstandsgrad 0 eller 1 må høydeforskjeller rettes opp. Det vil imidlertid sjelden være økonomisk rasjonelt som et enkeltstående tiltak i en bolig som dette. Dersom boligen en gang skal renoveres, kan man vurdere slike tiltak.
