Leilighet  
Søndre Dølibekken 4  
2050 Jessheim

**Boligens tekniske tilstand:**

Dato: 18/03/2026

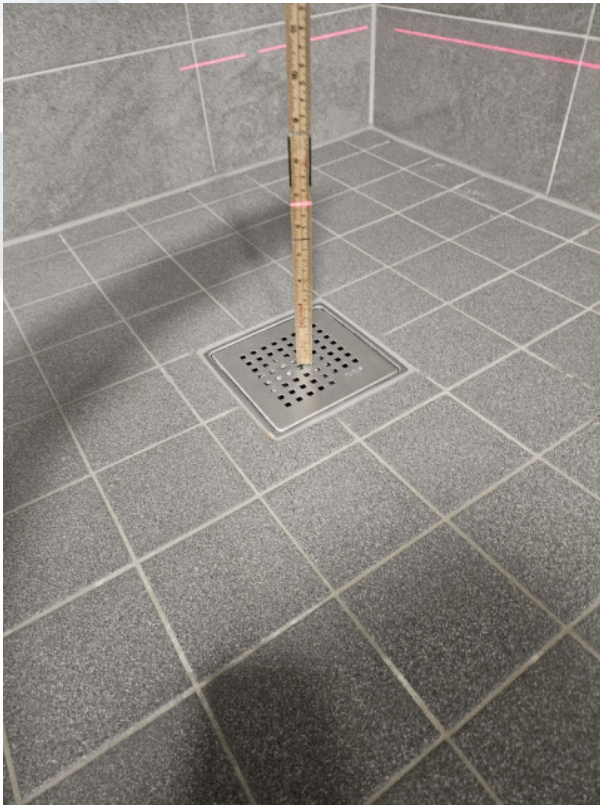
**TG 1** 1.1.2 Overflate gulv

- Det er ikke påvist riss og sprekker.
- Det er ikke påvist sprekker i fuger.
- Det er ikke påvist bom (hulrom) under fliser.
- Det er ikke påvist spor etter råteskade, muggvekst eller skadedyr.
- Det er påvist tilfredsstillende fall til sluket.
- Terskel er vurdert som tilfredsstillende.
- Det er påvist tilfredsstillende høydeforskjell fra toppen av sluket til toppen av membranen ved dørterskelen.
- Det er ikke påvist flekker eller andre skader.

Det ble utført en enkelt test av overflatene, der det registreres tilfredsstillende fall på gulv mot sluk. Gulvfliser vurderes å ha normal slitasje etter alder og bruk. TG1

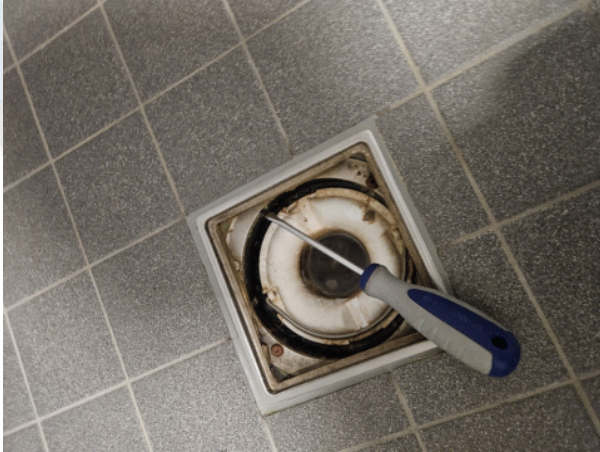
## TG 2 1.1.3 Membran, tettesjiktet og sluk

Membranen er fra 2021

Det er ikke påvist avvik i forhold til sluk, rørgjennomføringer, mansjetter eller klemring.

Membranen ligger skjult i konstruksjonen og kan ikke undersøkes uten å gjøre destruktive inngrep ved å demontere fliser. Viktig å merke seg at membran er en bygningsdel som har en naturlig slitasje over tid med en forventet levetid. Fuktsøk inne på flislagte våtrom blir ikke utført da det vil gi uklare indikasjoner på om fukten ligger mellom fliser og membran eller under membran. Det er synlig mansjett under klemring i sluk. TG1

Risiko: Det kan gi økt risiko for skjulte skader som ikke ble avdekket på befaringstidspunktet.

Konsekvens: Forholdet kan medføre behov for utbedring dersom det viser seg å foreligge skjulte skader.

Anbefalt tiltak: Skulle det foreligge mistanke om feil eller avvik, anbefales det å undersøke veggkonstruksjonen nærmere ved åpning, utført av fagperson, for å avklare omfang og eventuelt behov for utbedring.

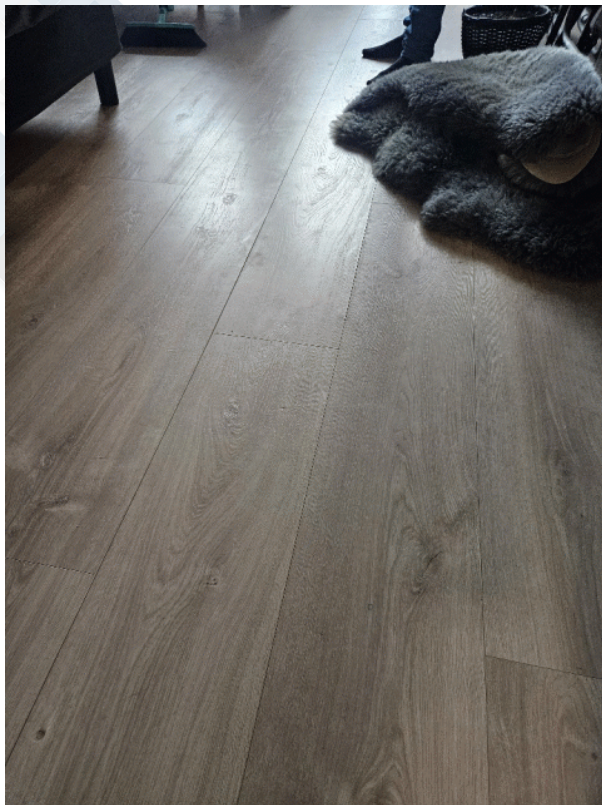
### TG 1 2.1 Kjøkken

Det er ikke påvist knirk, skader eller fuktskjolder på gulvet.

På befaringstidspunktet ble det fuktsøkt normale verdier på tilfeldige utvalgte steder på vegger og gulv. TG1 Hvitevarer er ikke funksjonstestet på befaringstidspunktet. Hjemmelshaver melder ingen avvik.
