# Tilstandsrapport

📍 Wilses gate 1, 0178 OSLO

# gnr. 208, bnr. 819

Rapportdato: 18.07.2025

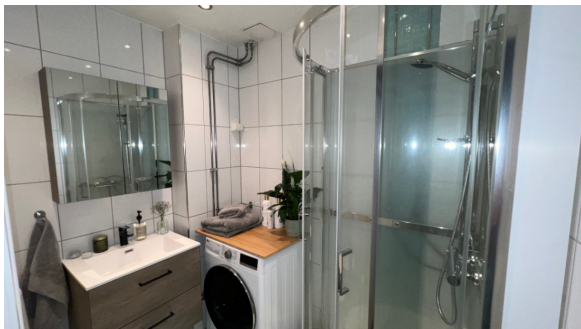
### 1.ETASJE: > BAD

#### TG 2 Overflater vegger og himling

- Det er vindu/dør med ikke fuktbestandige materialer i våtsonen (ved vask, dusj, badekar, osv.), løsningen eller byggematerialet er uegnet.
- Det er avvik:
- \* Det er dør med ikke fuktbestandige materialer i våtsonen (ved vask, dusj, badekar, osv.), løsningen eller byggematerialet er uegnet.
- \* Det er påvist sprekk i veggflis.
- \* Det er påvist noe riss i enkelte flisfuger.
- \* Tilstandsgrad er i tillegg satt ut fra bygningsdelenes og overflatenes alder samt underliggende konstruksjoner.

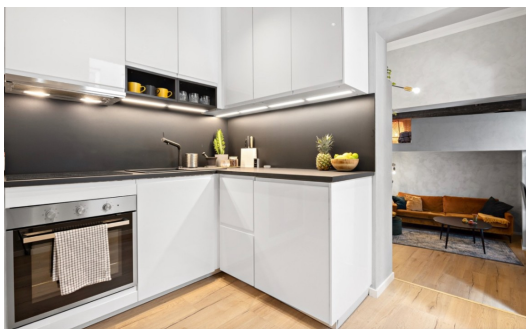
## 1.ETASJE: > STUE/KJØKKEN

Det er ingen synlig lekkasjesensor montert under kum på kjøkken.

Boliger som er bygget etter 2010 skal ha lekkasjestopper i rom som kjøkken, egne toalettrom og bod med varmtvannsbereder. Kravet gjelder for rom som har vanninstallasjoner, men mangler sluk eller vanntett gulv. Kraver gjelder også ved rehabilitering av eldre boliger.

Lekkasjevarsler bør monteres.

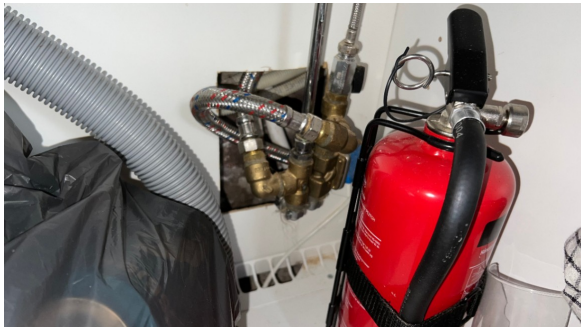
### TE 1 Avløpsrør

Interne og synlig avløpsrør i plast.
