# Tilstandsrapport

Eiet seksjon i boligbygg med flere boenheter

Eiriks gate 14, 0650 OSLO

Befaringsdato: 28.08.2025

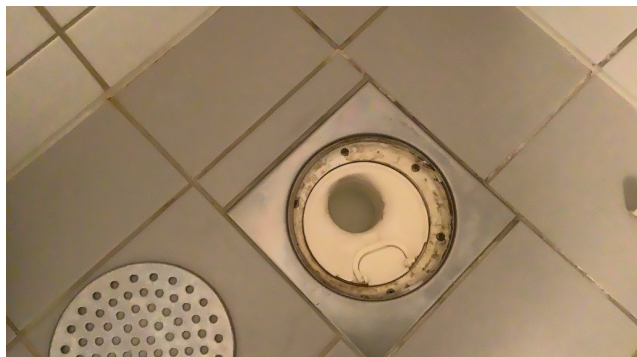
## 3. ETASJE > BAD/VASKEROM

Hulltaking er ikke foretatt da det ikke er fysisk mulig pga tilliggende konstruksjoner. Takstmannen har derfor kontrollert med fuktindikator i våtsoner uten at det er registrert fukt i området. Rom motsatt side av dusjsone har montert garderobeskap med ryggplate som gjør at hullet ikke kan plomberes forsvarlig.

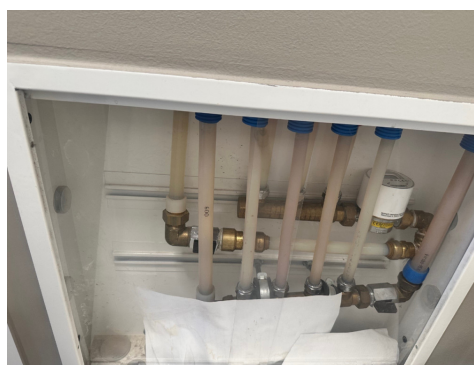
Felles hoved vann tilførselsrør i kobber lagt skjult i kanaler. Vanninstallasjoner i leiligheten montert med "rør i rør" system (PEX). Fordelingsskap med stoppekraner i entre.

Årstall: 2004

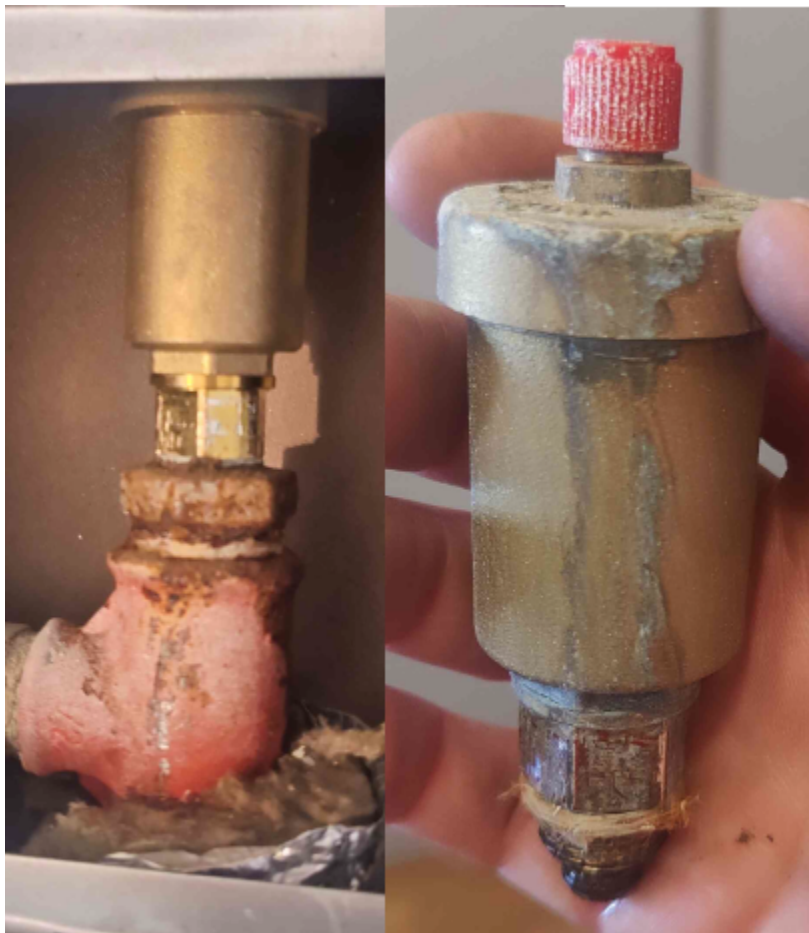
**Bytte av luftepotter:** Sameiet har hatt problemer med vannlekkasjer fra luftepotter, så alle luftepotter på radiatorsystemet er nå byttet ut. Luftepottene var fra 2004 og modne for utskiftning. Bytte av luftepotter har redusert risiko for vannskade betraktelig. Rørlegger meldte underveis at flere smått begynte vannlekkasjer var avverget. I vedlagte regnskap for 2023 er det ført opp vesentlig avvik mellom budsjett og utgifter. Her påpeker styret at prosjektet har tatt lengre tid enn forventet og vært kostbart. Det var fordi sameiets tekniske tegninger og FDV-dokumentasjon ikke stemte overens med hvordan systemene faktisk var blitt konstruert. Rørlegger måtte derfor gjennom letearbeid finne frem til hver enkelt luftepotte. Fordi det ikke var satt inn inspeksjonsluker måtte rørlegger skjære opp vegger inne i de enkelte seksjonene med luftepotter. Dette må så utbedres av maler, som pågår pr. nå. Vedlagt er bilder av luftepotter som ble byttet, som det fremgår er disse rustne, fulle av irr og det er ikke lenge før slike starter å lekke ut vann:
