Leilighet  
Myrsletta 213  
2052 Jessheim

**Boligens tekniske tilstand:**

Utført av:  
Takstmann  
**August Magnus**  
Dato: 19/03/2026

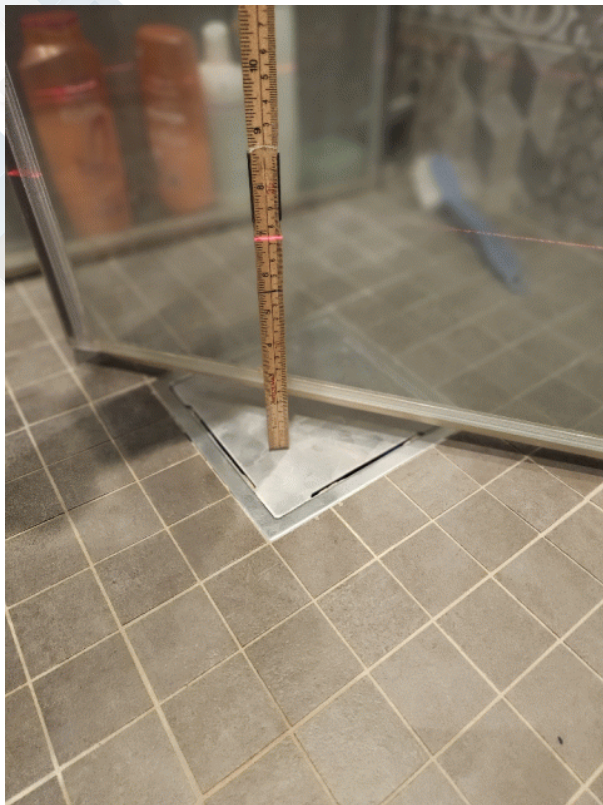
Det ble utført en enkelt test av overflatene, der det registreres tilfredsstillende fall på gulv mot sluk. Gulvfliser vurderes å ha normal slitasje etter alder og bruk, men det er gule fuger i dusjsonen. TG1

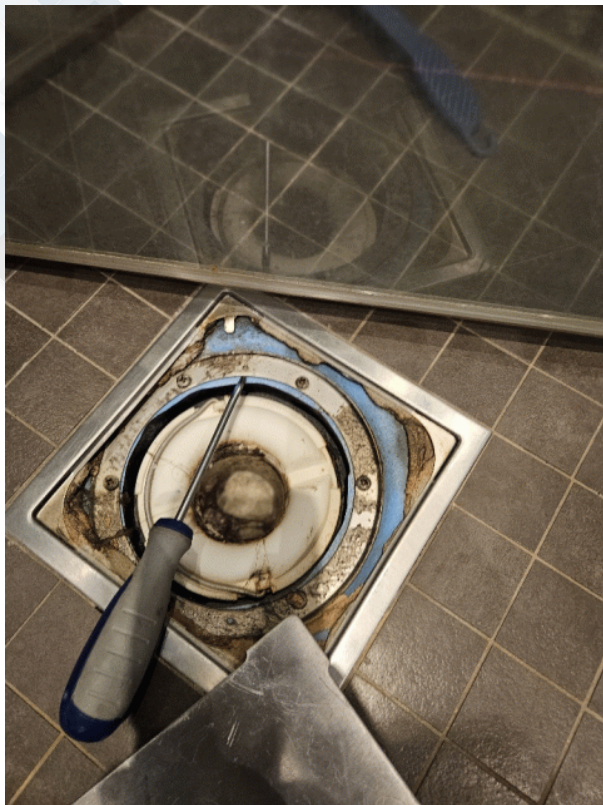
**TG 1** 1.1.3 Membran, tettesjiktet og sluk

Membranen ligger skjult i konstruksjonen og kan ikke undersøkes uten å gjøre destruktive inngrep ved å demontere fliser. Viktig å merke seg at membran er en bygningsdel som har en naturlig slitasje over tid med en forventet levetid. Fuksøk inne på flislagte våtrom blir ikke utført da det vil gi uklare indikasjoner på om fukten ligger mellom fliser og membran eller under membranen. Det er synlig mansjett under klemring i sluk. TG1

Det ble boret hull fra tilstøtende rom (soverom) til bad for å måle fuktnivået i bunnsvill, det ble målt normalt fuktinnhold i bunnsvill under 5 vekt-%.

Det ble også søkt etter fukt på tilgjengelige tilstøtende overflater under befaringsstidspunktet, der det ikke ble avdekket unormale verdier. TG1

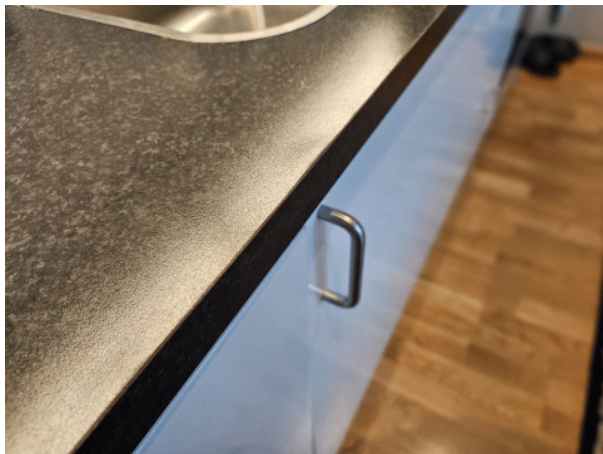
### TG 2 2.1 Kjøkken

På befaringstidspunktet ble det fuktsøkt normale verdier på tilfeldige utvalgte steder på vegger og gulv. TG1  
Hvitevarer er ikke funksjonstestet på befaringstidspunktet. Hjemmelshaver melder ingen avvik.

Kjøkkeninnredningen vurderes å ha normal slitasje, men har noe fuktsveller i laminat benkeplaten langs kanten ved oppvaskmaskinen og vasken. TG2

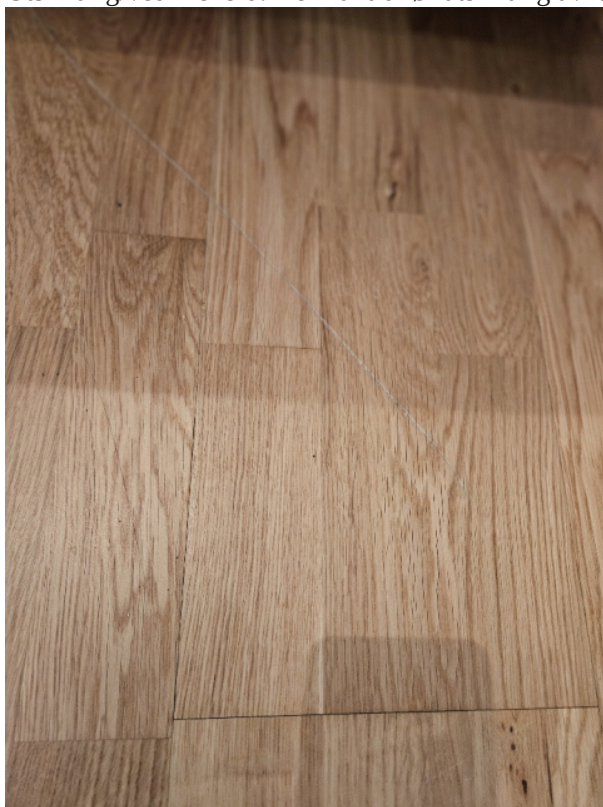
#### TG 2 3.1 Andre rom

På befaringstidspunktet ble det fuktsøkt normale verdier på tilfeldige utvalgte steder på vegger og gulv i øvrige rom. TG1

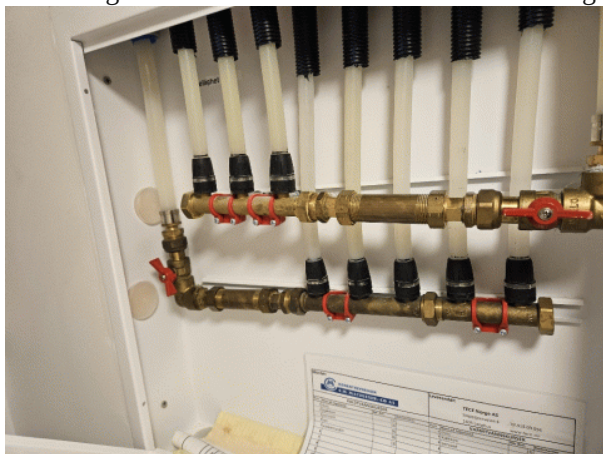
Innvendige vann og avløpsrør er fra 2019  
 Hovedstoppekranen er lokalisert og funksjonstestet.  
 Materiale, sammenkoblingspunkter, kondensisasjon og termisk isolasjon vurderes som tilfredsstillende.  
 Lekkasjevann i fordelerskap ledes til sluk.  
 Stakeluker og lufting vurderes som tilfredsstillende  
 Avløpskapasiteten vurderes som tilfredsstillende.  
 Lukt fra avløpssystemet vurderes som tilfredsstillende.  
 Materialet vurderes ikke som utgått på dato.  
 Det er WC med innebygget sisterner.  
 Det er spalte på innebygget sisterner for WC.  
 Det er ikke inspeksjonsmulighet på innebygget sisterner for WC.  
 Det er ikke fremlagt dokumentasjon på innebygget sisterner for WC.
