# Tilstandsrapport

Eiet seksjon i boligbygg med flere boenheter

Hovinveien 43 B, 0576 OSLO

Befaringsdato: 07.08.2025

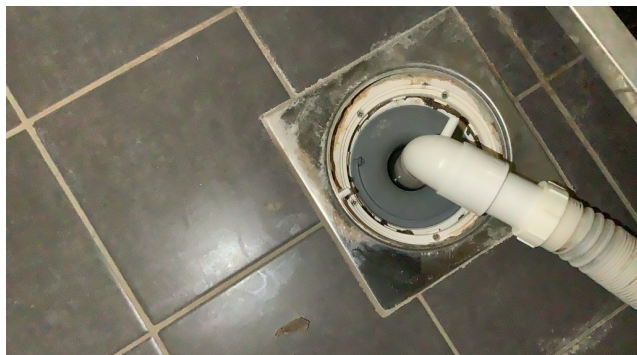
## 2. ETASJE > BAD

### ! TG 1 Sanitærutstyr og innredning

Hulltaking er ikke foretatt da det ikke er fysisk mulig pga tilliggende konstruksjoner.  
Takstmannen har derfor kontrollert med fuktindikator i våtsone uten at det er registrert fukt i området.

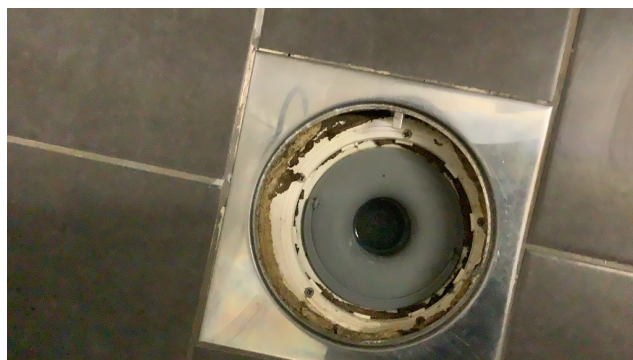
## 2. ETASJE > BAD/VASKEROM

### ! TG 1 Sanitærutstyr og innredning

Hulltaking er ikke foretatt da det ikke er fysisk mulig pga tilliggende konstruksjoner.  
Takstmannen har derfor kontrollert med fuktindikator i våtsone uten at det er registrert fukt i området.

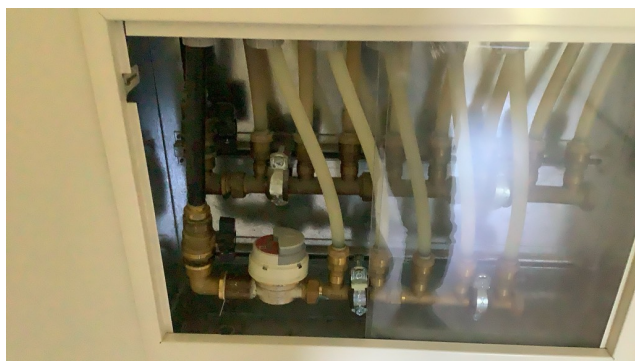
### TG 1 Vannledninger

Felles hoved vann tilførselsrør i kobber lagt skjult i kanaler. Vanninstallasjoner i leiligheten montert med "rør i rør" system (PEX). Fordelingsskap med stoppekraner på stort soverom.

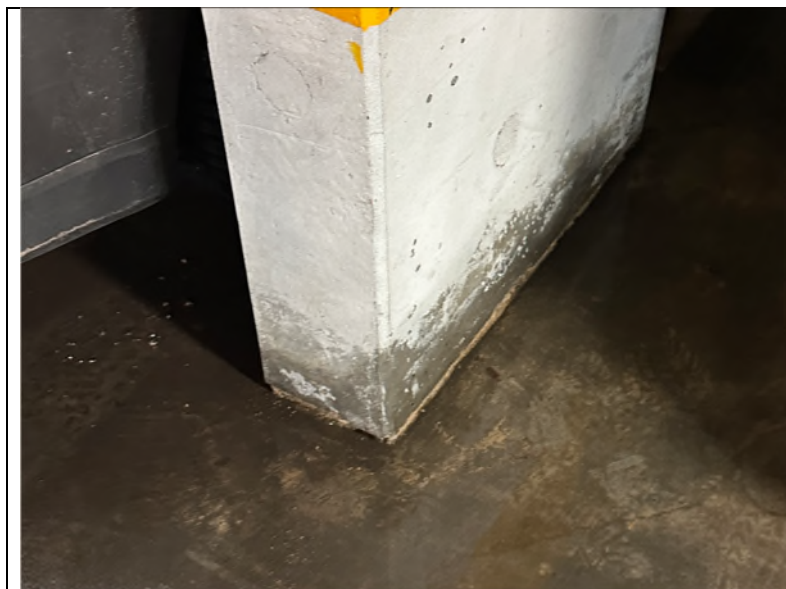
### Bilde 1:

Tilnærmet ubehandlet betongelementsøyle stående i kloridholdig smeltevann. Hull for innstøping av armeringsdybler på begge sider er synlige. Hulrom mellom søyle og betongdekke/fundament er tettet med gysemasse, normalt Nonset 50. Kloridholdig smeltevann trekker lettere inn i gysemasse og eksponerer tidligere armeringsdybler for klorider enn armering i betongelement. Armeringstegninger er ikke tilgjengelige for verifisering av doverdekning, bestandighet- og eksponeringsklasse. Bør være XD3, M40 og 50 mm overdekning.

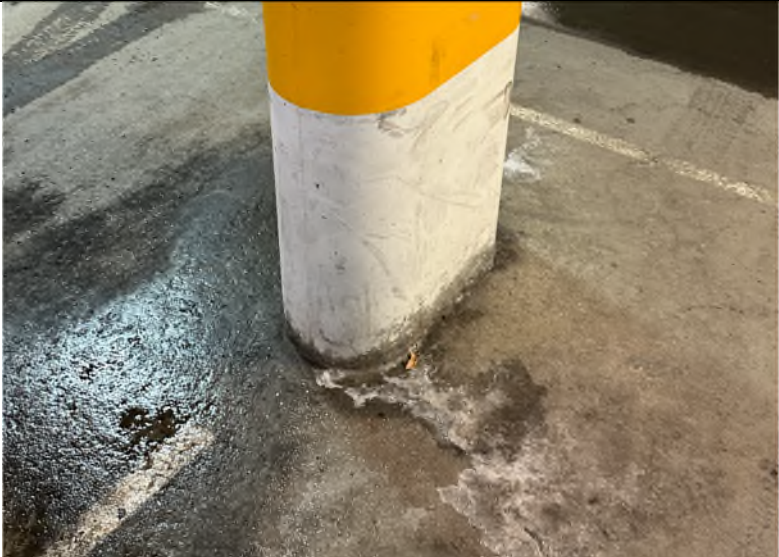
| | <p><b>Bilde 2:</b><br/>Tilnærmet ubehandlet avrundet betongelementsøyle. Her sees saltansamlinger etter fordampning av smeltevann. Utover sliping, er betongdekket ubehandlet med normalt nivå av riss og luftporer. Armeringstegninger for betongdekket er ikke fremlagt. Overdekning, bestandighet- og eksponeringsklasse er også her ukjent. Bør være XD3, M40 og 50 mm overdekning.</p> |

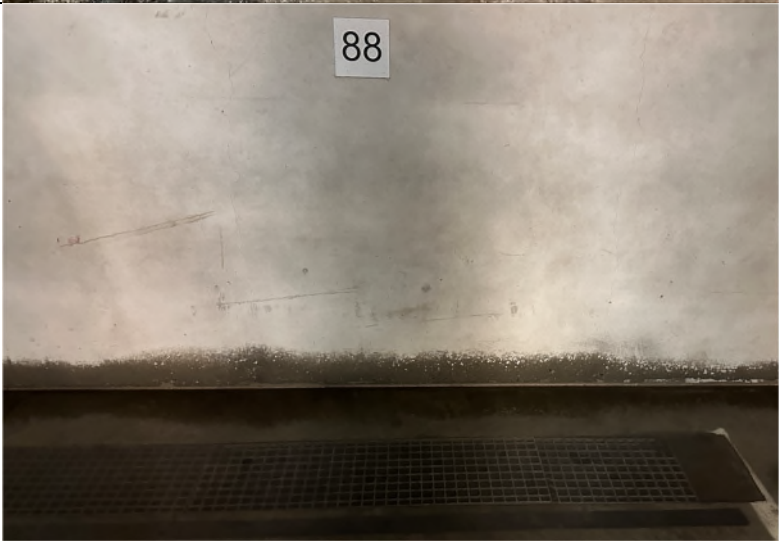
| | <p><b>Bilde 3:</b><br/>Viser nedre del av veggelement stående i smeltevann. Betong er tilnærmet ubehandlet, kun enkelt hvit støvbinding som overflatebehandling. Laveste nivå er mot yttervegg. Her har utbygger tidligere slisset inn ca. 50 mm dype renner for oppsamling av smeltevann. Renner fylles raskt opp. Uklart om renner er tilstrekkelig behandlet for å beskytte betong og armering med sterkt redusert overdekning.</p> |

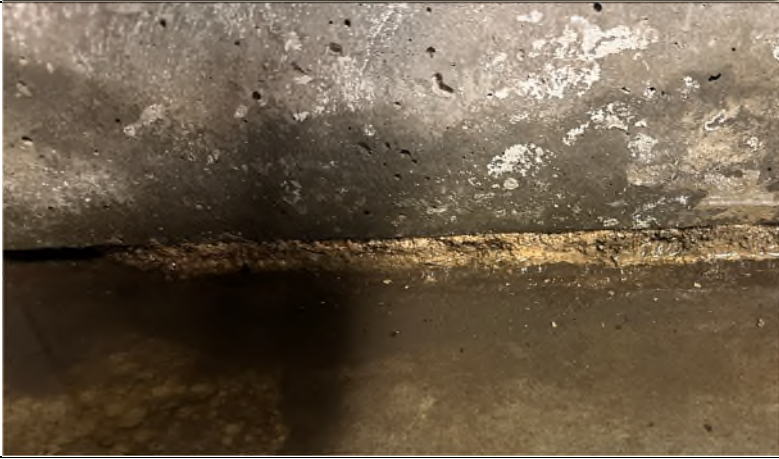
| | <p><b>Bilde 4:</b><br/>Nærbilde av nedre del av betongelement i yttervegg som i praksis er helt ubehandlet. Utstøping med ekspanderende Nonset gysemasse. Det er ikke tegn til riss eller oppsprekking fra armeringskorrosjon. Kloridinnhold og dybde i betong og gysemasse er ikke målt.</p> |

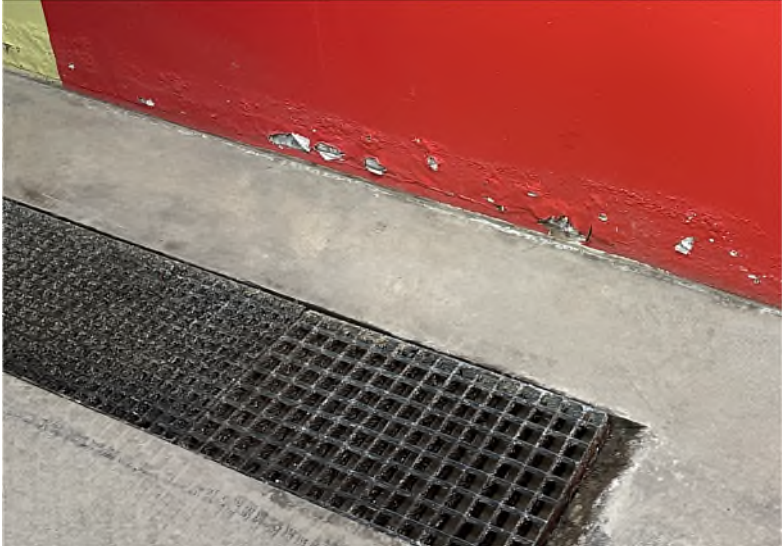
| | <p><b>Bilde 5:</b><br/>Viser betongelement som er overflatebehandlet med akrylmaling som flasser i nedre del. Denne overflatebehandling er lite egnet for fuktpåkjenninger fra smeltevann. Har tilnærmet null effekt for økt bestandighet og motstand mot kloridinntrenging.</p> |

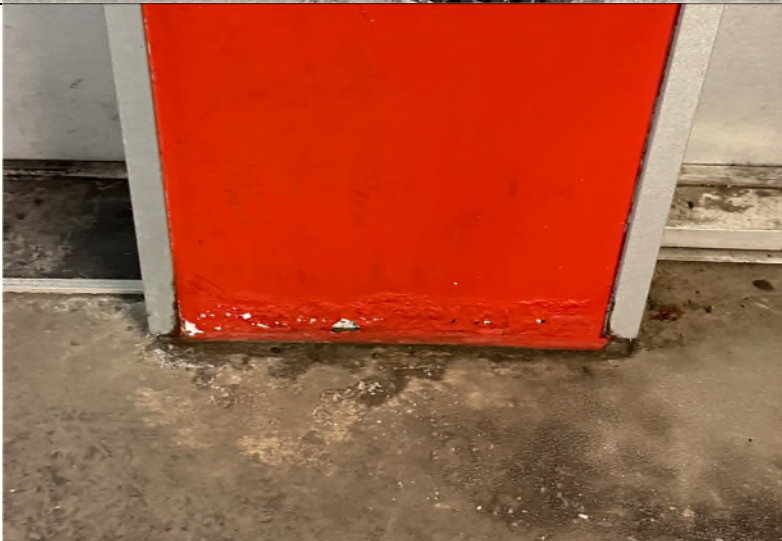
| | <p><b>Bilde 6:</b><br/>Viser betongelement mellom to ståldører. Stålbleslag har tydelig tegn til korrosjon og overflatebehandling av betong flasser. Tydelig tegn på fuktig og aggressivt miljø. Stålkvalitet og korrosjonsklasse på dører og beslag er ukjent.</p> |

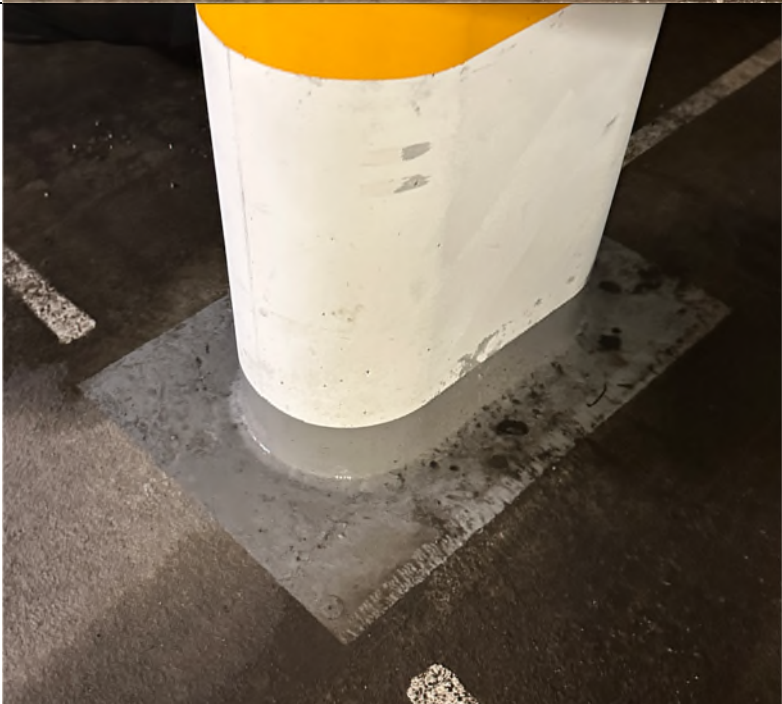
| | <p><b>Bilde 7:</b><br/>Viser betongsøyle tilsvarende bilde 2, i tilstøtende garasjeanlegg i Sameiet Hovinbekken 2. Her har utbygger tidligere utbedret overgang mellom betongsøyle og betongdekke med hulkil og polyreabelegg. Denne løsningen har en betydelig effekt på reduksjon av kloridinntrenging i overgang mellom søyle og betongdekke. Levetiden til betongen forlenges betraktelig og behov for betongrehabilitering reduseres tilsvarende.</p> |

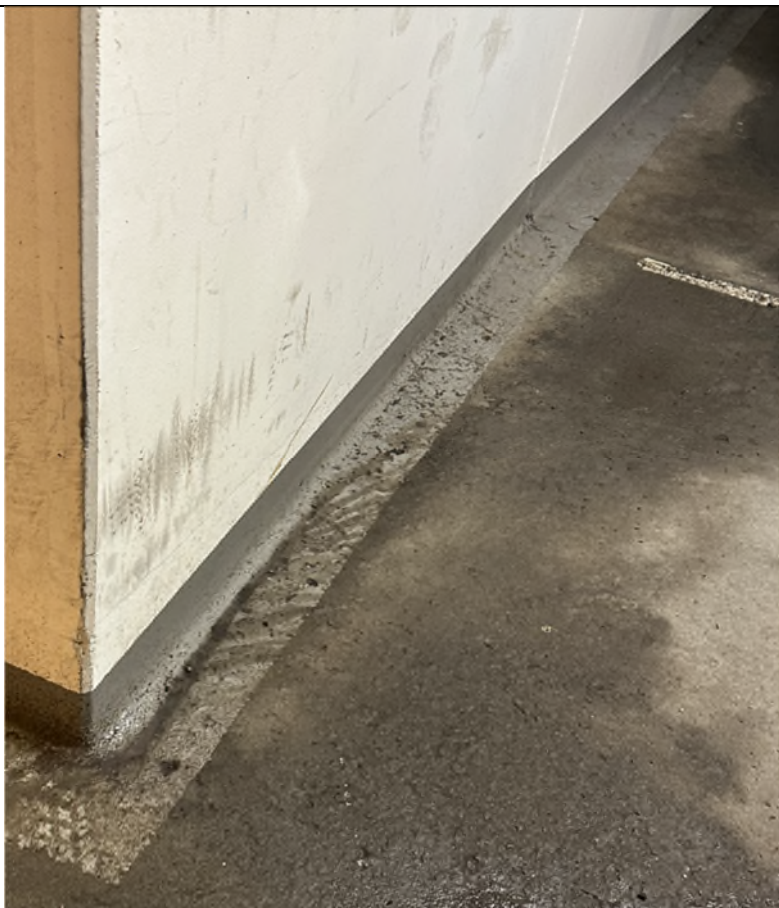
**Bilde 8:**

Viser nedre del av betongvegg i tilstøtende garasjeanlegg. Her er vegger også utbedret med hulkil og polyreabelegg. Det er ikke gjort tiltak for å bedre avrenning eller overflatebehandling av betongdekket.

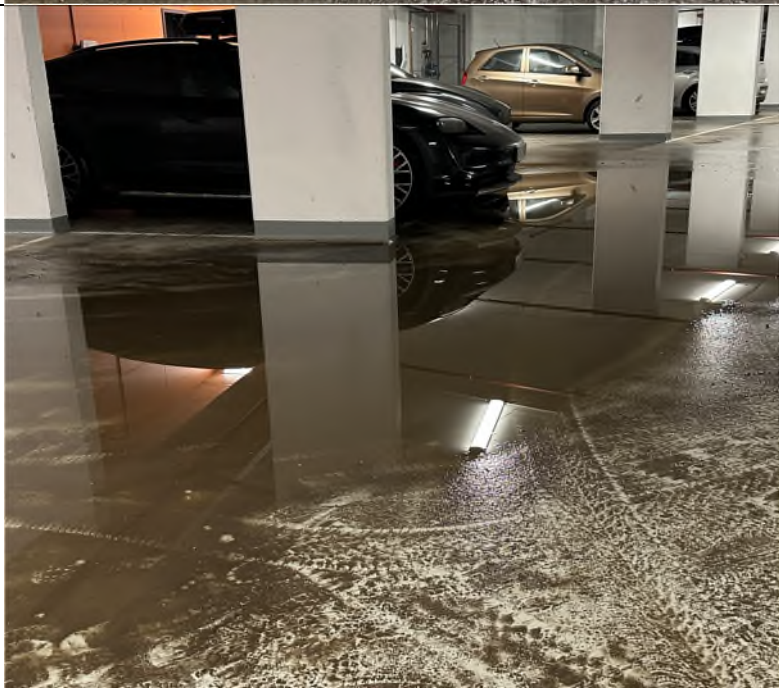
**Bilde 9:**

Viser et uavhengig garasjeanlegg hvor det fra oppføring er etablert heldekkende polyreabelegg på dekket med hulkil og oppkant på søyler og vegger. I tillegg til snø og is, drar biler med seg mye småstein, sand og jord som krever hyppig rengjøring. Dette samkjøres normalt med fjerning av overflatevann ved bruk av større gulvvaskemaskiner.
