# Tilstandsrapport

Enebolig

Ankenesveien 228, 8520 ANKENES

Rapportdato: 09.06.2026

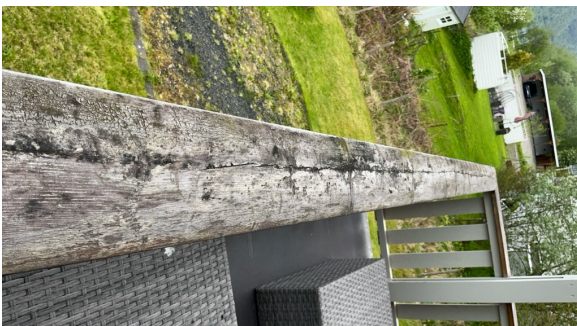
Det er påvist fukt-/råteskader i rekkverkskonstruksjonen. Mer enn halvparten av forventet brukstid er passert på tettesjikt/membran. Tekking mot balkongdør er ikke utført fagmessig. Håndlist fremstår noe værslitt med mangelfullt vedlikehold.

Registrerte skader og alder på tettesjikt gir økt risiko for videre skadeutvikling og skjulte skader i konstruksjonen. Mangelfull tekking mot balkongdør øker risikoen for fuktinntrengning.

Skadde deler av rekkverk bør utbedres eller skiftes ut. Tekking og tilslutninger mot balkongdør må utføres fagmessig. Vedlikehold og eventuell rehabilitering av balkongkonstruksjonen må påregnes.
