Tilstandsrapport

Enebolig

Ole Brinchs veg 10, 5232 PARADIS

Befaringsdato: 21.11.2025

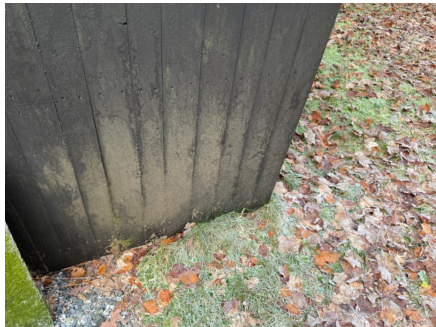
- Det er påvist andre avvik:
- Kort avstand mellom terreng/terrasse og kledning. Over tid kan dette før til økt fuktopptrekk og skader på kledning.

- Andre tiltak:
- Det anbefales å etablere tilstrekkelig avstand mellom terreng/terrasse og kledning, alternativt kan en benytte drenerende masser som minimerer vannsprut fra terreng som kan skade kledning. Gitterrist foran dør kan vurderes på terrasser. Det bør likevel være tilstrekkelig avstand mellom drenerende masser og kledning. Ved skade på kledning bør denne skiftes ut.

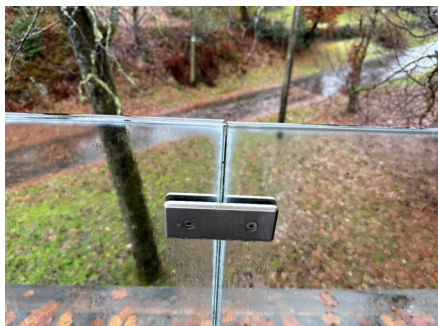
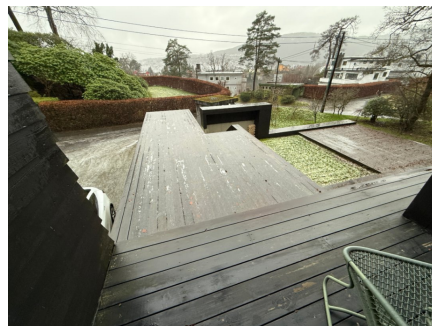
- Det er påvist andre avvik:
- Det mangler rekkverk på begge takterrassene.
- Delaminering mellom glass på rekkverk. Dvs. limet mellom glass har begynt å løsne.

- Andre tiltak:
- Det må etableres rekkverk for å tilfredsstille sikkerhetskrav ved byggemeldingstidspunktet. Kostnad avhenger av type. Det må innhentes tilbud fra leverandør for eksakt prisestimat. Estimat omfatter ikke utskifting av glass med delaminering (grunnet gitt TG2 for dette punktet).
- Avvik er av visuell betydning. Glass med delaminering må skiftes hvis en skal lukke avvik.

Kostnadsestimat: 20 000 - 100 000

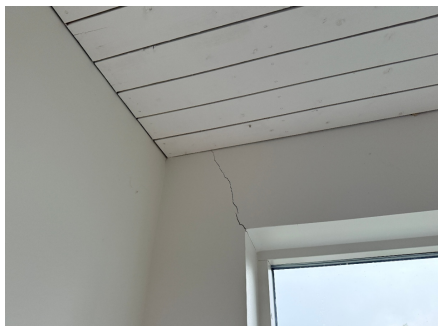
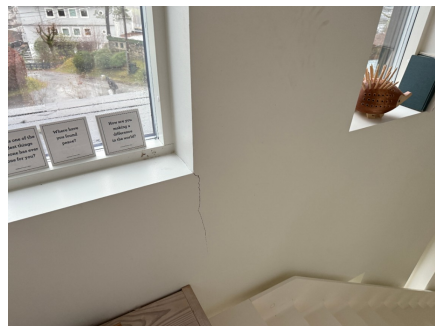
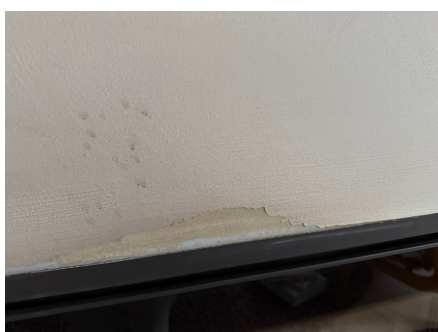
- Det er påvist andre avvik:
- Noe riss i overflater på vegg ved trappeløp til 3. etasje.
- Noe slitasje på overflater ved peisningsattest i 2. etasje.

- Andre tiltak:
- Overflater bør utbedres lokalt. Forholdet vurderes ikke for å ha sammenheng med skjevhet i gulv i etasjen (se eget punkt).

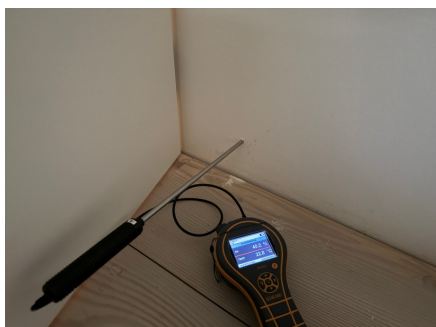
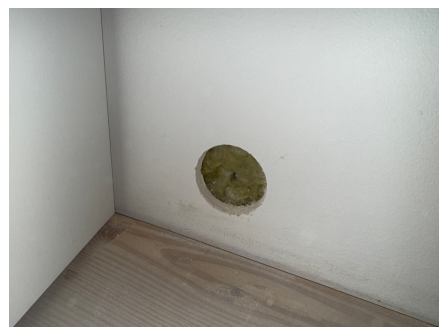
- Det er mulighet for at det kan forekomme vannlekkasje på våtrommet hvor vann ikke vil gå til sluk.
- Uegnede materialer utenfor dusjsone.
- Fuktmerker på overflater.

- Det bør etableres avrenning inn til sluk for hele våtrommet.
- Eventuelt lekkasjevann fra utstyr utenfor dusjsone vil ikke ha en naturlig vei til sluket. Dette kan føre til at vann samler seg på gulvet og potensielt renner ut av rommet eller trenger inn i konstruksjonen.
- Det er vanskelig å etablere andre løsninger (badet er planlagt på denne måten). Det må vises forsiktighet med vannsøl utenfor dusjsonen.

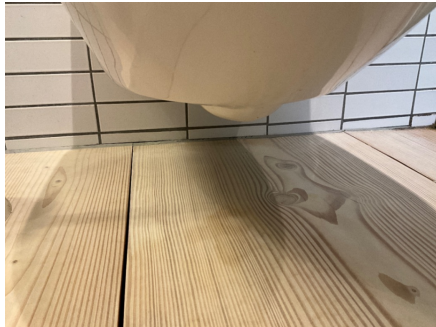
- Det er påvist andre avvik:
- Vegghengt toalett med innebygd sisterne mangler drengåpning/spalte nederst. Ved lekkasje kan vann samle seg skjult bak veggen og gi skader som oppdages sent.

- Andre tiltak:
- Undersøk om sisternen har godkjent lekkasjesikring fra produsent, eller vurder å etablere drengåpning/spalte for å sikre at eventuell lekkasje oppdages.

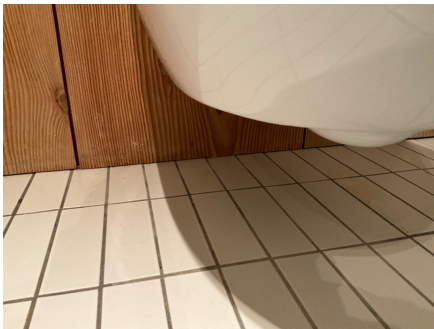
- Det er påvist andre avvik:
- Vegghengt toalett med innebygd sisterne mangler drengåpning/spalte nederst. Ved lekkasje kan vann samle seg skjult bak veggen og gi skader som oppdages sent.

- Andre tiltak:
- Undersøk om sisternen har godkjent lekkasjesikring fra produsent, eller vurder å etablere drengåpning/spalte for å sikre at eventuell lekkasje oppdages.
