# Tilstandsrapport

Boligbygg med flere boenheter

Torshovgata 12 A, 0476 OSLO

Befaringsdato: 28.05.2025

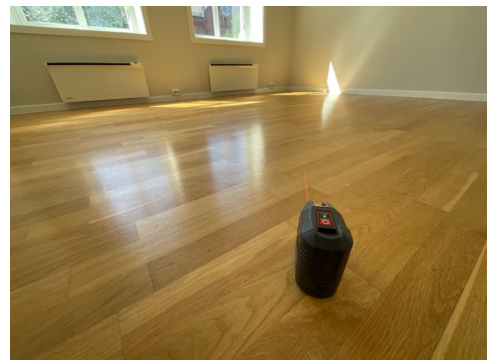
- Målt høydeforskjell på mellom 10 - 20 mm innenfor en lengde på 2 meter. Tilstandsgrad 2 gis med bakgrunn i standardens krav til godkjente måleavvik.

Nivellering stue/kjøkken, avvik ca. 10-20 mm

- For å få tilstandsgrad 0 eller 1 må høydeforskjeller rettes opp. Ytterligere undersøkelser må foretas for å få kartlagt omfanget for utbedring.

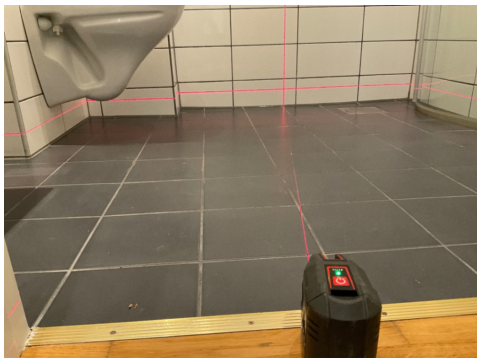
Det er plastsluk og smøremembran med ukjent utførelse.

- Det er påvist mangelfull/feil utførelse rundt rørgjennomføringer e.l. som gir fare for fukt i konstruksjonen i våtsone.
- Mer enn halvparten av forventet brukstid er passert på membranløsningen.

- Konsekvensen er at det kan oppstå fuktskader i konstruksjonen bak overflatematerialet. Vann kan trenge inn gjennom utette rørgjennomføringer og forårsake fuktskader ved fukttilførsel gjennom enten bruksvann eller lekkasjevann.
- Overvåk tilstanden jevnlig. For å få tilstandsgrad 0 eller 1 må tettesjiktet skiftes ut, men tidspunktet for når dette er nødvendig er vanskelig å si noe om.

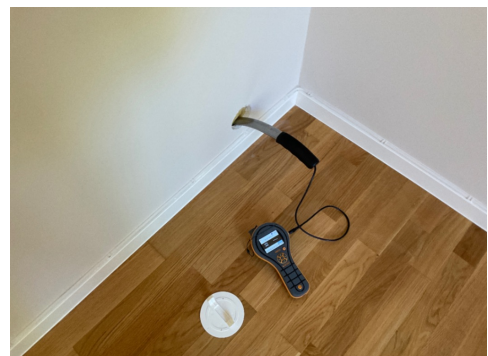
Hulltaking er foretatt uten å påvise unormale forhold. Hulltaking er foretatt i soverom.

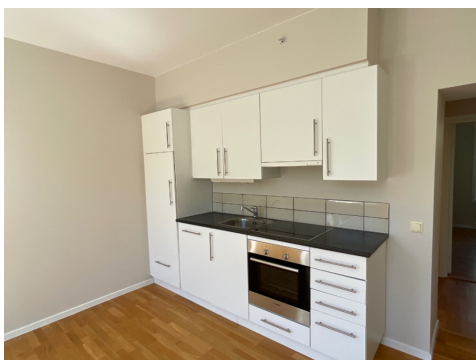
Noen sår i benkeplate og innredning

Noe fremtidig vedlikehold må forventes.

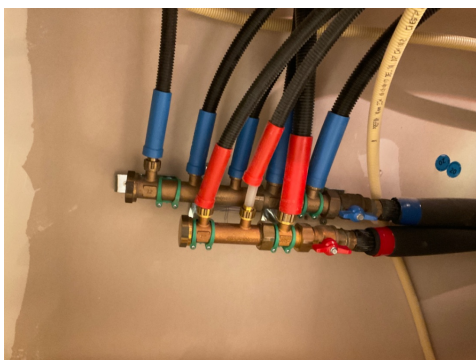
- Det er påvist at eventuelt lekkasjevann fra rør i rør system ikke ledes til sluk eller annen kompenserende løsning.

- Det bør foretas tiltak på anlegget som sikrer bedre løsning på eventuelt lekkasjevann fra rør i rør system.
