Tilstandsrapport

Enebolig

Mauravegen 73, 2032 MAURA

Oppdragsnr.: 19291-2438

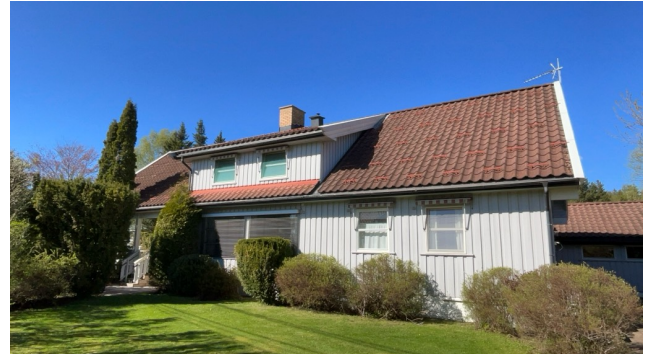
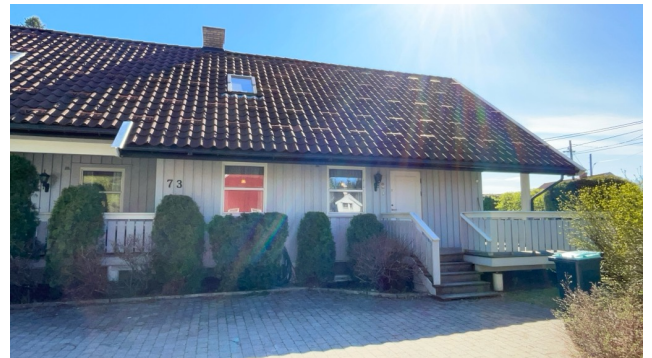
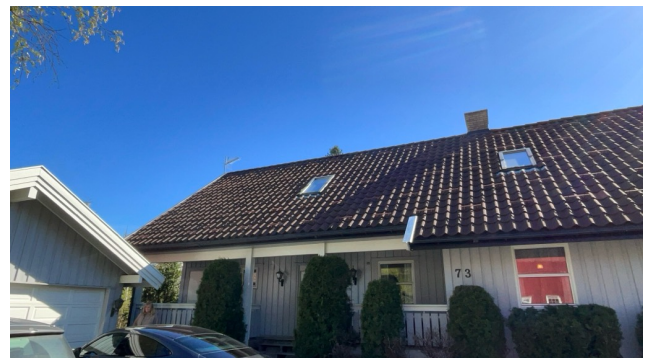
Beskrivelse
Takteking anses å ha sin tiltenkte funksjon uten negative avvik utfra alder tatt i betraktning. Kommende lokale utskiftninger av stein er påregnelig på sikt. Taktekke ble inspisert fra bakkenivå og er i hovedsak vurdert opp mot alder og gjenværende forventet levetid.

Besiktigelse av taktekke.

- Tidspunkt for utskiftning av undertak nærmer seg.
- Overvåk tilstanden jevnlig. For å få tilstandsgrad 0 eller 1 må tekkingen skiftes ut, men tidspunktet for når dette er nødvendig er vanskelig å si noe om.
- Tidspunkt for utskiftning av takteking nærmer seg.

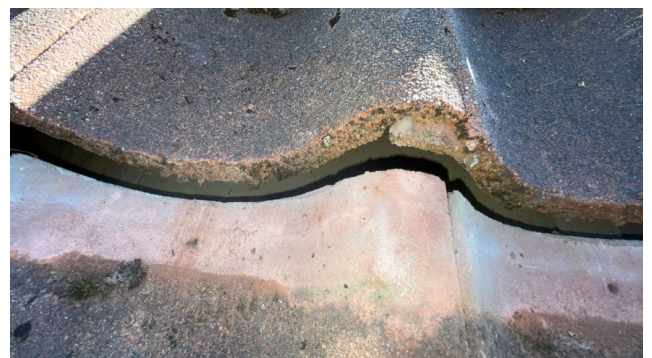
Kontroll av undertak.

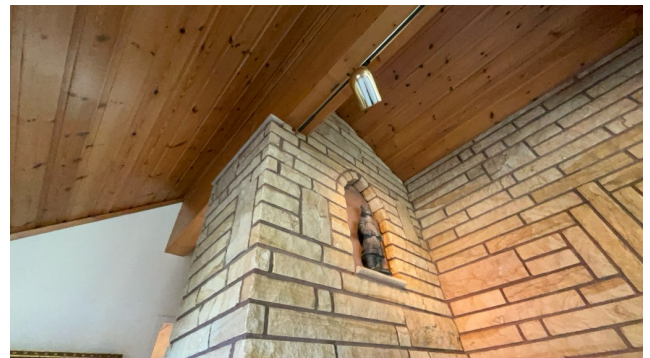
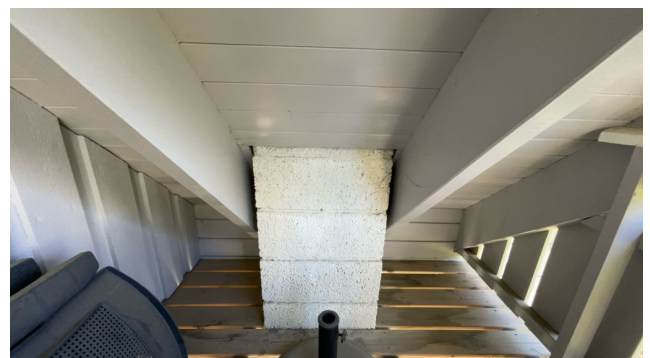
Kontroll rundt pipeløp. Ingen lekkasjer på befaringsdagen.

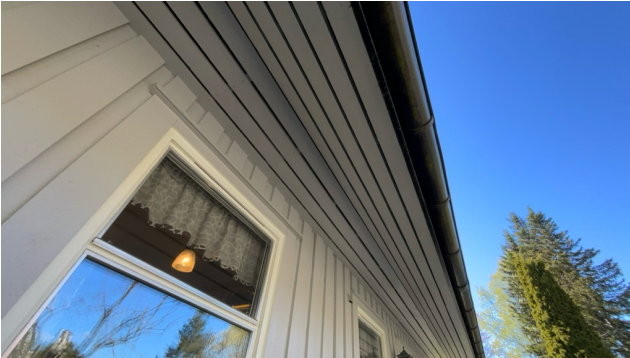
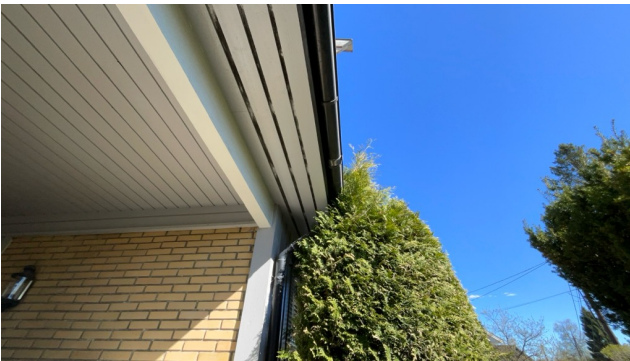
- Det er begrenset/dårlig ventilering av takkonstruksjonen.
- Det er fra loft/krypløft påvist indikasjoner på at det er punktering av dampspærre, som medfører svekket effekt av dampspærrefunksjonen.
- Det er påvist avvik rundt gjennomføringer i takflaten.
- Konstruksjonene har skjevheter.

Synlige luftespalter i gesimskasse.

- Lokal utbedring må utføres.
- Det bør gjøres lokale tiltak.
- Lufting/ventilering bør forbedres.

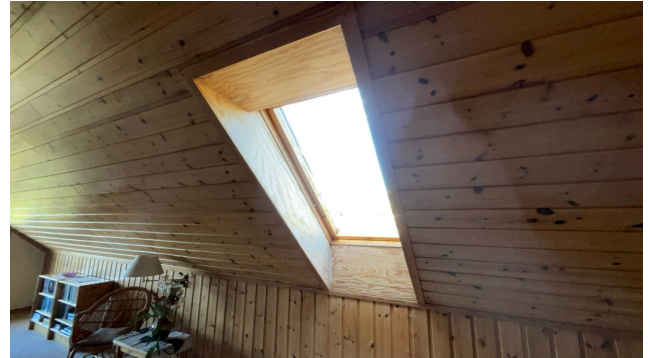
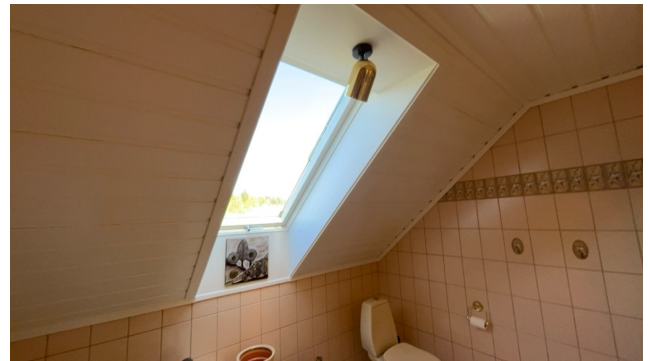
Ingen synlige lekkasjer rundt takvinduer på befaringdagen.

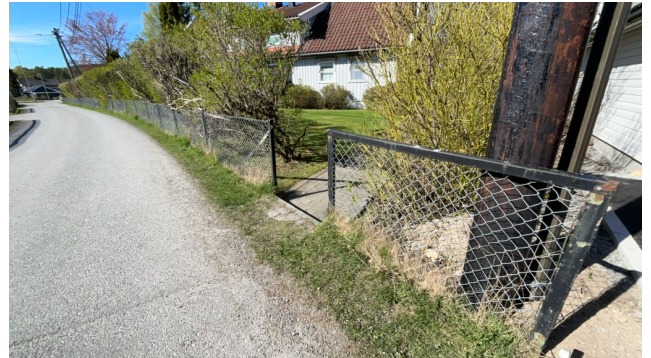
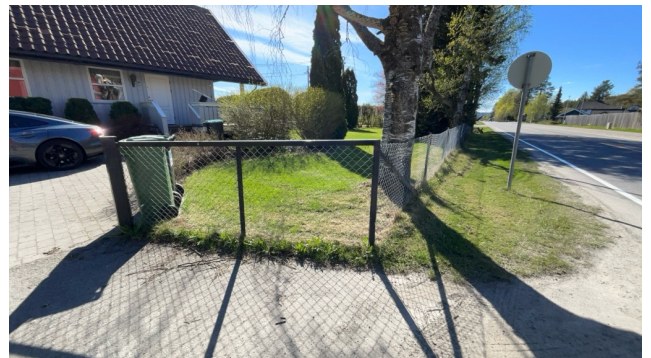
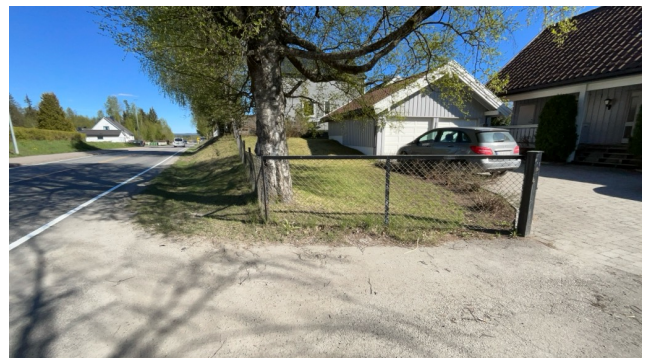
Noe synlige variasjoner og skjevheter. Stedvis rustdannelser.

Utvendige gjerder er en utsatt konstruksjon for værbelastning og fukt der kommende behov for vedlikehold og lokale utbedringer er påregnelig på sikt som et normalt forventet vedlikehold.

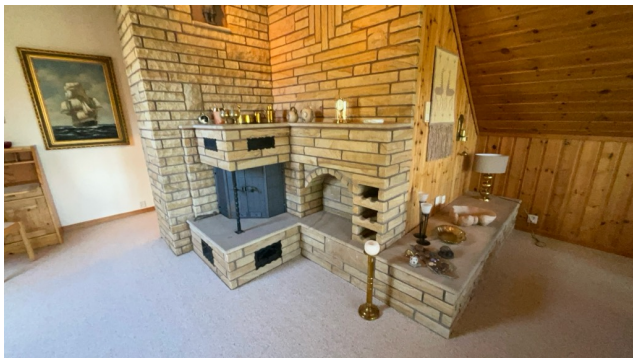
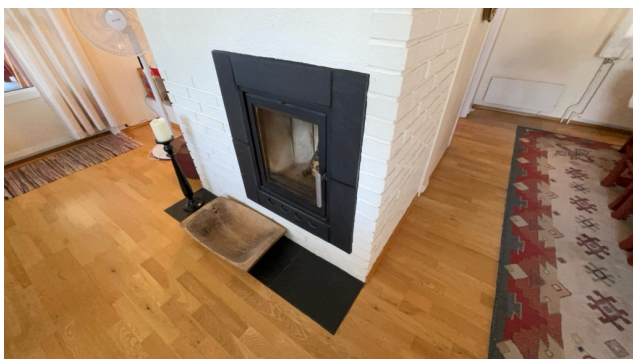
Peisovn i stuer med pipeløp fra byggeår. Pipeløp er formelt ikke vurdert og det forutsettes at de branntekniske krav er kontrollert og godkjent av det stedlige brann og feievesen. Ildsted ble ikke funksjonstestet av undertegnende men det ble ikke opplyst om negative avvik på befaringsdagen.

Besiktigelse av ildsted.

- Tidspunkt for piperehabilitering nærmer seg.

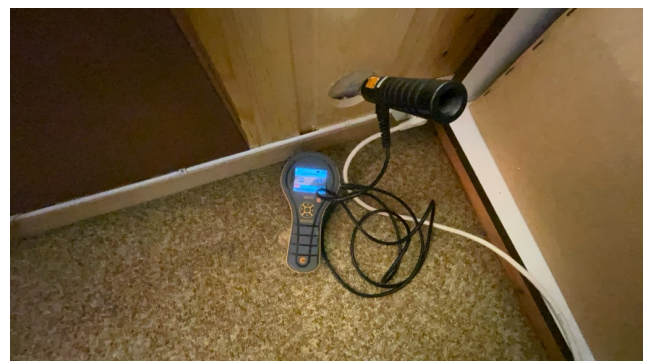
Gulvet har teppe og er av betong. Veggene har panel og betong/mur. Hulltaking er foretatt og det er påvist avvik i konstruksjonen. Hulltaking er foretatt ved/i Gang. Fuktkvotemåling (vekt%) i konstruksjonen ble målt til 25.

- Det er gjennom hulltaking påvist høyt fuktnivå inne i trekonstruksjonen i hulltakingen, men ikke påvist fuktskader i dette området. Høy luftfuktighet kan over tid føre til muggvekst eller sverting av materialer. Samtidig kan materialer og konstruksjoner bli ødelagt.
- Det er i hulltaking påvist fukt-/råteskader.

Utført hulltaking på rom under terreng.

- Det påviste fuktnivå gir grunn til å overvåke konstruksjonen jevnlig for å se utvikling over tid, og eventuelt foreta tiltak for å unngå fuktskader.
- Ytterligere undersøkelser må foretas for å få kartlagt årsak og omfanget på eventuelle skader.

Fjerning av dampspærre på nedre del av vegg bør utføres da det er anbefalt at konstruksjoner under grunn har en pustende konstruksjon. Alle innredet og utforet overflater bør fjernes i samsvar med etablering av ny drenering før videre innredninger av kjelleren. Ved innredning av overflater før ny drenering er opparbeidet kan dette føre til skader på konstruksjoner og redusert innneklima samt økt risiko for muggsopp m.m

Kostnadsestimat: 200 000 - 500 000

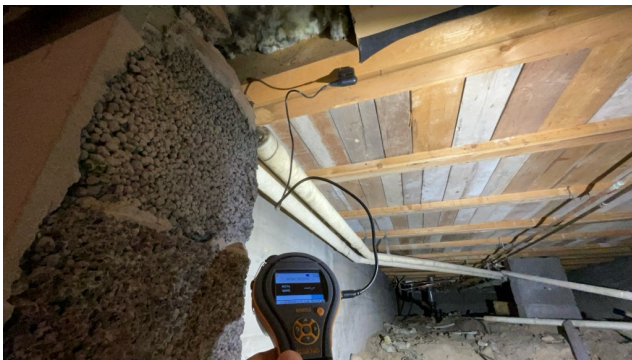
Kryp kjeller under trebjelkelag og stubbegulv. Det ble foretatt fuktmålinger (vekt-%) i treverk (bjelker og på svill). Ingen verdier over 11 %. Dette ansees som tørt. Det gjøres oppmerksom på at kryprom erfaringsmessig har høy skadefrekvens selv om det ikke her var synlig tegn til skade, men undertegnede kan følgelig ikke garantere mot skjult skade. På generelt grunnlag er jevnlig kontroll og overvåking alltid å anbefale på kryprom. Økt ventilering i grunnmur kan med fordel økes. Fuktsperre mot grunn bør etableres. Tg er gitt med tanke på type risikokonstruksjon.

- Det er manglende fuktsperre på bakken.

Utført fuktmåling.

- Fuktsperre på bakken bør etableres.
- Bedre ventilering må etableres.

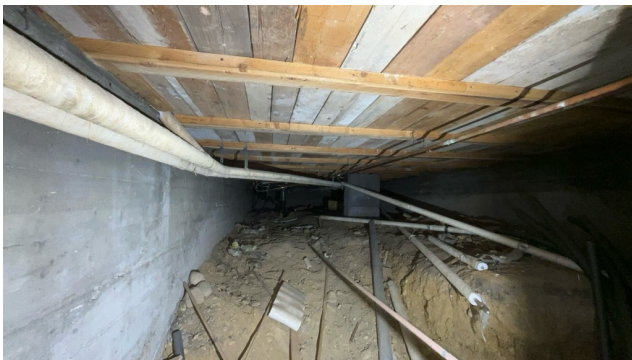
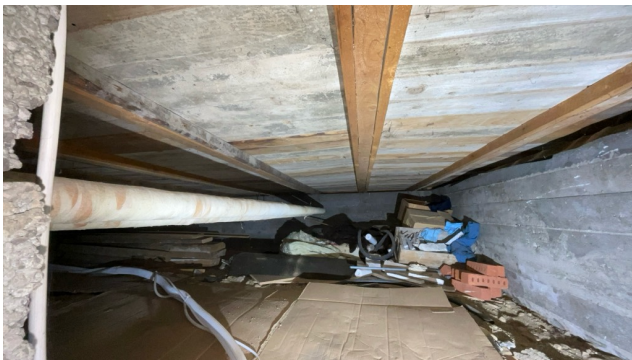
Besiktigelse av kryprom.

Konstruksjoner bør for øvrig holdes under oppsyn slik at konstruksjoner utvikler seg til en TG 3 på sikt. Det gjøres oppmerksom på at krypkjellerer er en risikokonstruksjon i seg selv.

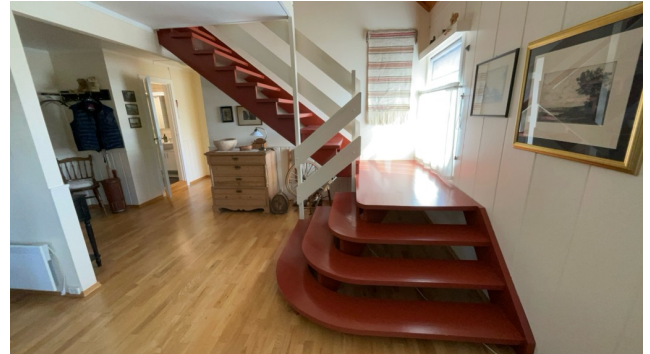
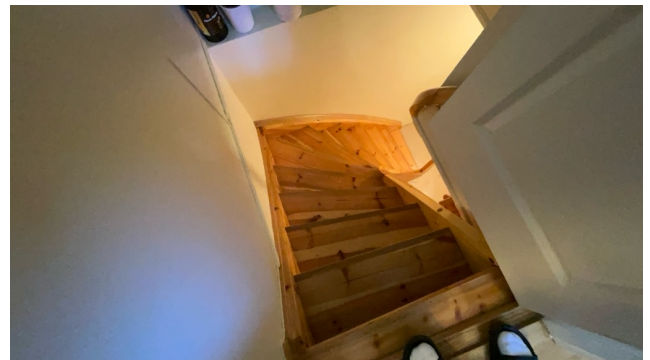
Malt og lakkert tretrapp fra 1980 tallet. Trapp fremstår med normal bruksslitasje og tiltenkt funksjon.

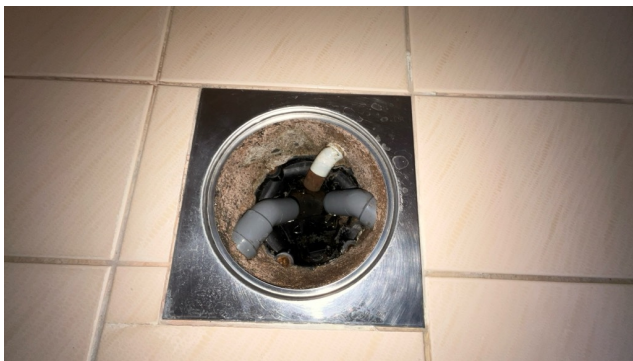
Loft: Eldre bad fra ca. 1986. Ingen dokumentasjon på badets oppføring foreligger. Gjenværende forventet levetid vurderes som utgått der kommende oppussing av våtrommet i sin helhet med nytt sluk, nytt belegg/membran, innredning og overflater m.m på kort sikt er påregnelig. Det oppfordres til fortsatt bruk av badekar eller oppsett av dusjkabinett der direkte vannbelastning på gulv bør unngås da det er manglende tetthet på overganger generelt der vannbelastning på gulv kan medføre skader i tilstøtende konstruksjoner. Sluk fra byggeår der levetid vurderes som utgått. Naturlig ventilasjon. Flislagt bad. Nedfelt servant på underskap, speil og belysning. Klosett og badekar. Bidé og dusj. Tg 3 er satt grunnet at badet er fra opprinnelig før 1997 og regler fra ny avhendingslov 2022 med synlige avvik på de tekniske utførelser. Badet er dog normalt fungerende for dagligdags bruk iht. eiers opplysninger.

Kontroll av sluk.

- Våtrommet må totalrenoveres. Alle forhold med tettesjikt, våtsone, sluk m.m. må dokumenteres.
- Våtrommet har behov for omfattende oppgraderinger. For å sikre en løsning som oppfyller gjeldende krav, bør tettesjikt, sluk og røropplegg oppgraderes og dokumenteres.
- Manglende oppgradering av våtrommet medfører høy risiko for at konstruksjonene ikke vil tåle vanlig bruk av vann eller lekkasjer. Selv om det er dusjkabinett, er det fortsatt en betydelig risiko for at våtrommets konstruksjoner ikke tåler lekkasjer. Dette kan føre til fuktskader på tilstøtende konstruksjoner.

Kostnadsestimat: 200 000 - 500 000

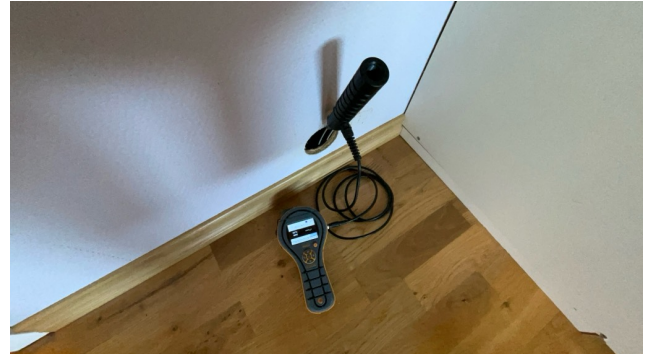
Hulltaking er foretatt uten å påvise unormale forhold. Hulltaking er foretatt ved/i Soverom. Fuktkvotemåling (vekt%) i konstruksjonen ble målt til 0-8.

Utført hulltaking.

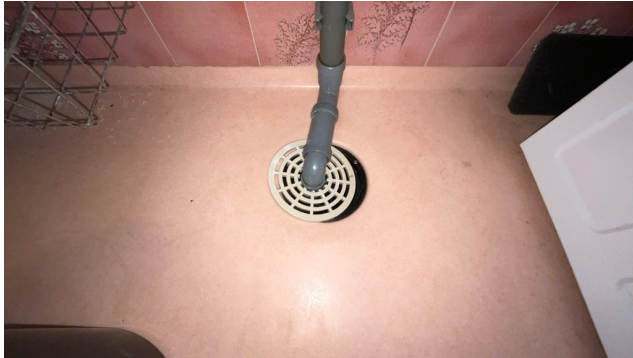
1. etg: Eldre vaskerom fra opprinnelig før 1997. Ingen dokumentasjon på vaskerommets oppføring foreligger. Gjenværende forventet levetid ansees som utgått der kommende oppussing av våtrommet i sin helhet med nytt sluk, nytt belegg/membran, innredning og overflater m.m på kort sikt er påregnelig. Direkte vannbelastning på gulv bør unngås der det er manglende tetthet på overganger generelt der vannbelastning på gulv kan medføre skader i tilstøtende konstruksjoner. Sluk fra byggeår der levetid ansees som utgått. Belegg på gulv og tapet på vegg. Naturlig ventilasjon. Opplegg til vaskemaskin. Dobbel utslagsvask. Tg 3 er satt grunnet at vaskerom er fra opprinnelig før 1997 og regler fra ny avhendingslov 2022 med synlige avvik på de tekniske utførelser. Vaskerom er dog fungerende for dagligdags bruk iht. eiers opplysninger.

Kontroll av sluk.

- Våtrommet har behov for omfattende oppgraderinger. For å sikre en løsning som oppfyller gjeldende krav, bør tettesjikt, sluk og røropplegg oppgraderes og dokumenteres.
- Manglende oppgradering av våtrommet medfører høy risiko for at konstruksjonene ikke vil tåle vanlig bruk av vann eller lekkasjer. Selv om det er dusjkabinett, er det fortsatt en betydelig risiko for at våtrommets konstruksjoner ikke tåler lekkasjer. Dette kan føre til fuktskader på tilstøtende konstruksjoner.
- Våtrommet må totalrenoveres. Alle forhold med tettesjikt, våtsone, sluk m.m. må dokumenteres.

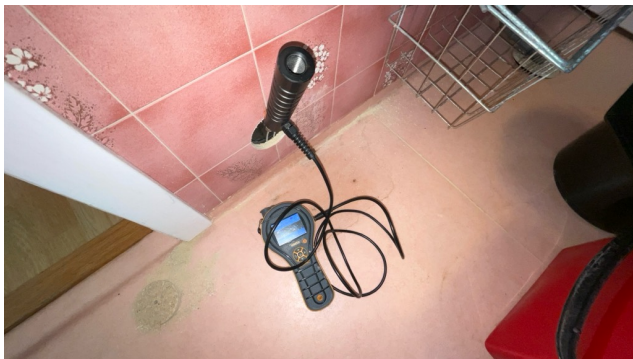
Hulltaking er foretatt uten å påvise unormale forhold. Hulltaking er foretatt ved/i Vaskerom.

Utført hulltaking.

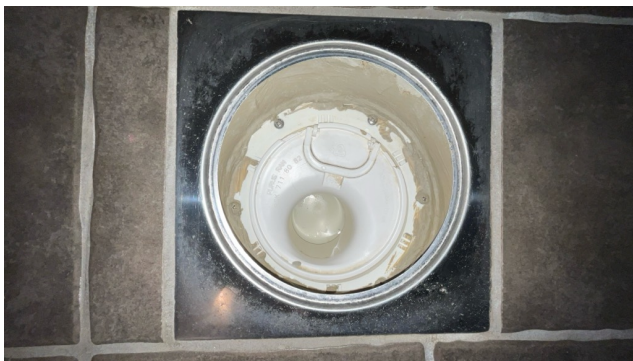
Kontroll av sluk.

- Det er viktig å merke seg at levetiden til en membran varierer basert på kvalitet, installasjon og bruk. Eldre membraner kan bli sprø og sprekke opp, noe som fører til at de mister sin vanntettende funksjon. Dette kan resultere i vannlekkasjer gjennom vegger og gulv og fuktskader.
- Overvåk tilstanden jevnlig. For å få tilstandsgrad 0 eller 1 må slukløsningen skiftes ut og sannsynligvis må også membransjiktet skiftes/utbedres. Det er imidlertid vanskelig å si noe om tidspunktet for når dette er nødvendig.

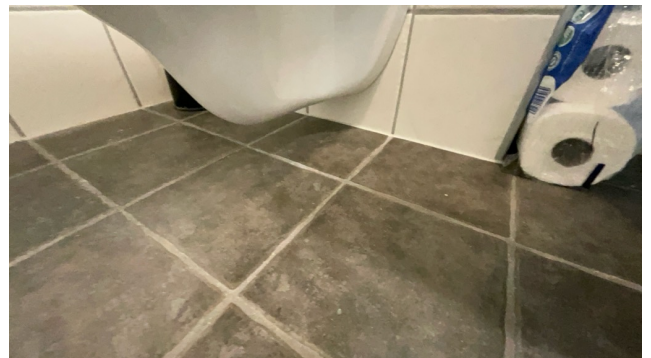
Lekkasjespalte på innebygget sistene bør opparbeides.

Blandebatteri bør festes slik at det ikke oppstår lekkasje.

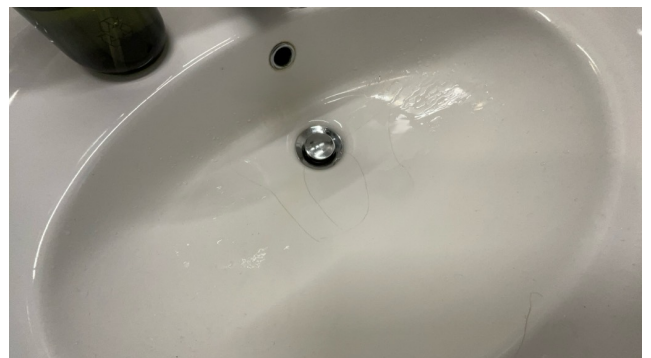
- Riss er vanligvis overfladiske skader i servantens overflate eller glasur. Konsekvensene av riss er hovedsakelig kosmetiske.

Det er påvist riss/sprekker i utstyr på våtrommet.

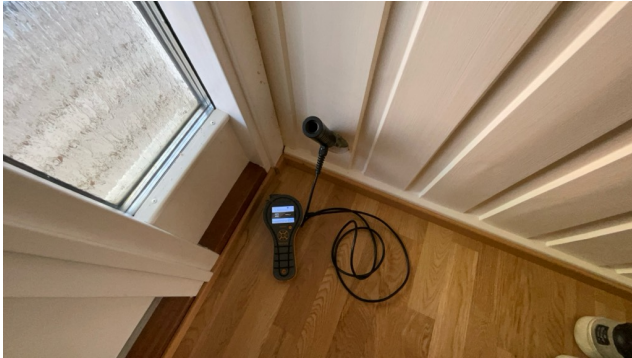
Utført hulltaking.

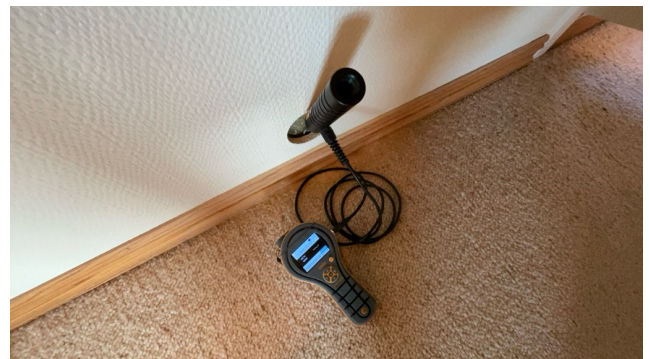
Utført fuktmåling i vegg. Ingen høy fuktprosent ble målt på befaringsdagen.

Ingen umiddelbare tiltak ansees som nødvendig, men kommende vedlikehold kan heller ikke utelukkes.

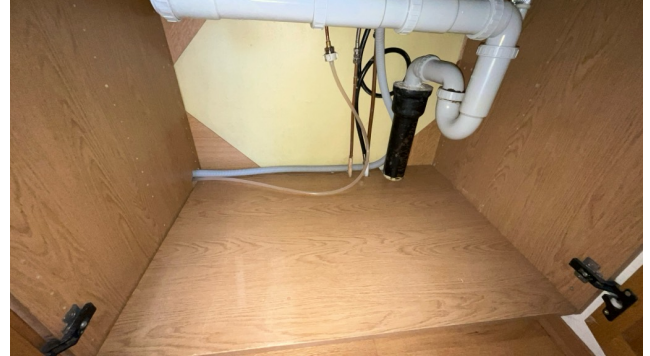
Besiktigelse av røropplegg.

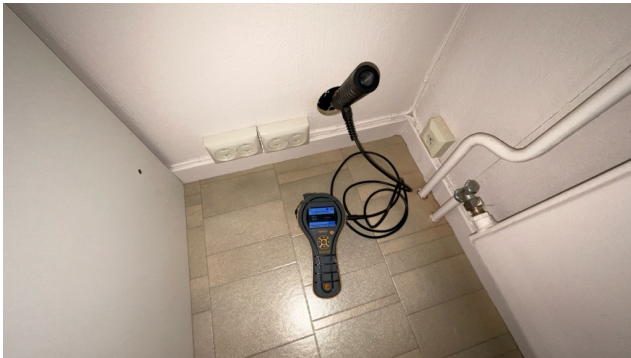
Utført fuktmåling i vegg. Ingen høy fuktprosent ble målt på befaringdagen.

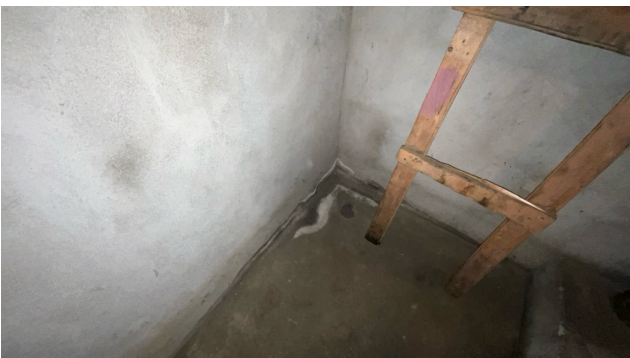
Synlige fuktflammer i kjeller.

- Det må foretas lokal utbedring.
- Påviste skader må utbedres.

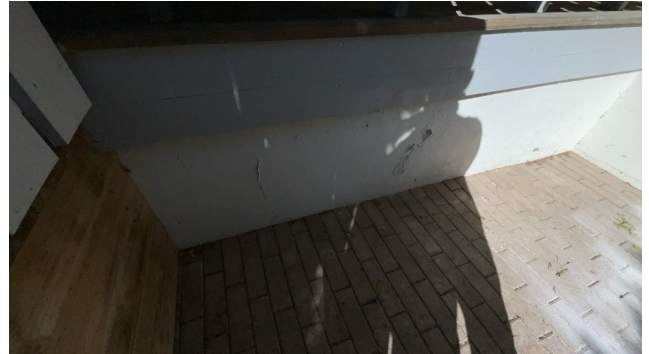
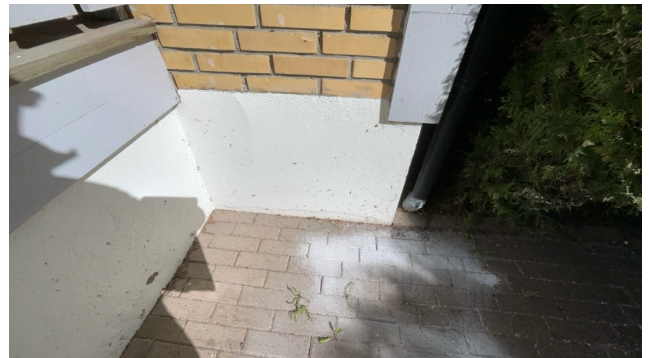
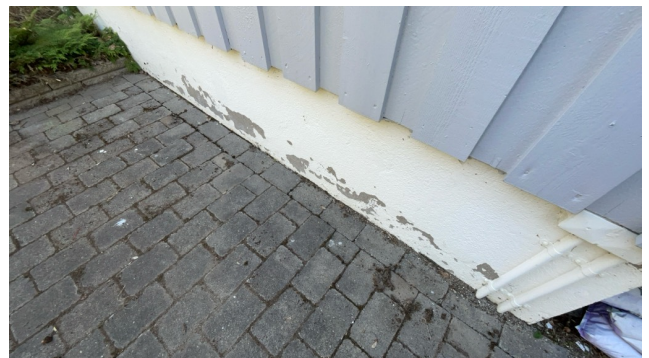
Stedvis riss i murpuss/maling.

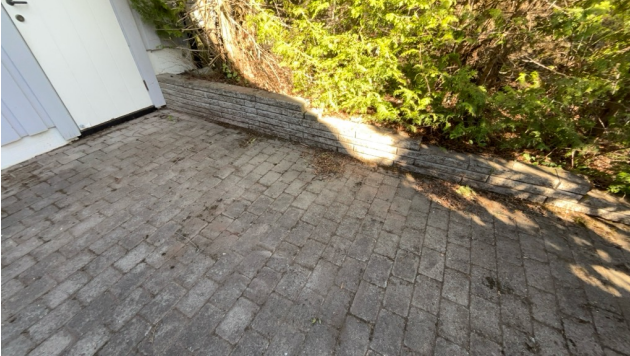
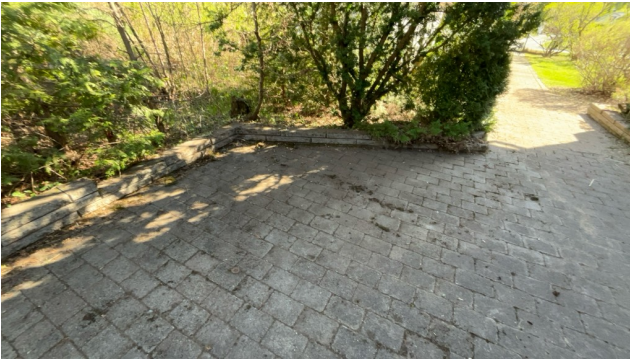
Besiktigelse av støttemur. Konstruksjonene har skjevheter.

Kommende justeringer og vedlikehold kan ikke utelukkes på sikt.
