Mauravegen 73

Velkommen til  
din nye bolig

# Velholdt og familievennlig enebolig over to plan med 3 soverom | 2 bad og vaskerom | Solrik veranda og hage | Garasje

# Tilstandsrapport

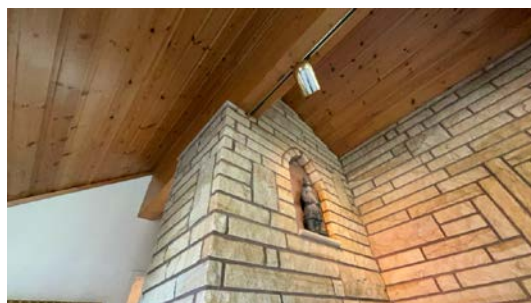
Kontroll rundt pipeløp. Ingen lekkasjer på befaringsdagen.

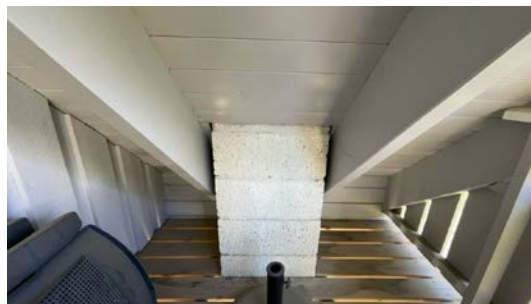
Kontroll rundt pipeløp. Ingen lekkasjer på befaringsdagen.

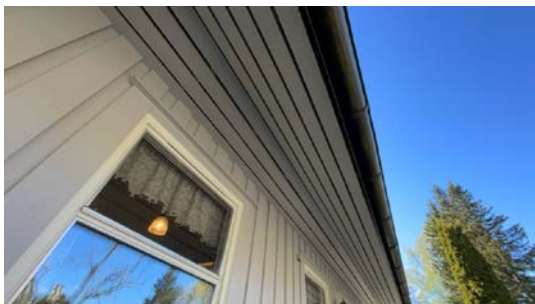
Synlige luftespalter i gesimskasse.

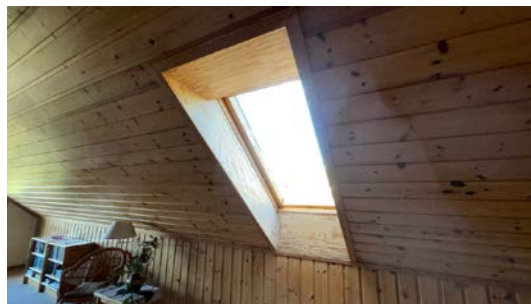
Ingen synlige lekkasjer rundt takvinduer på befaringsdagen.

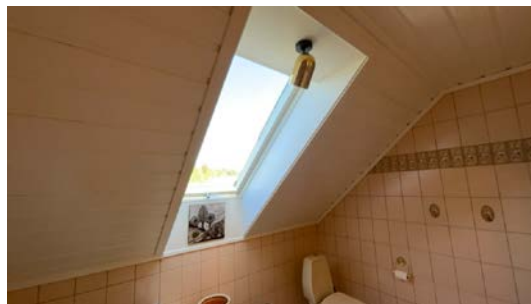
Ingen synlige lekkasjer rundt takvinduer på befaringsdagen.

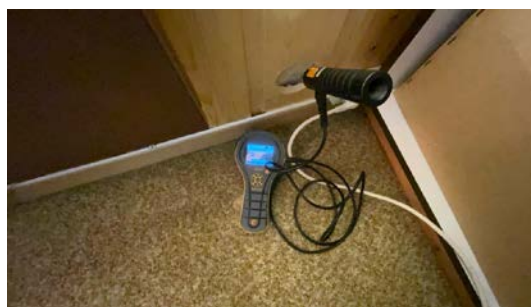
- Det er gjennom målinger påvist høyt fuktnivå i trevegger i underetg./kjeller.
- Det er i hulltaking påvist fukt-/råteskader.

Utført hulltaking på rom under terreng.

Fjerning av dampspærre på nedre del av vegg bør utføres da det er anbefalt at konstruksjoner under grunn har en pustende konstruksjon. Alle innredet og utforet overflater bør fjernes i samsvar med etablering av ny drenering før videre innredninger av kjelleren. Ved innredning av overflater før ny drenering er opparbeidet kan dette føre til skader på konstruksjoner og redusert inneklima samt økt risiko for muggsopp m.m

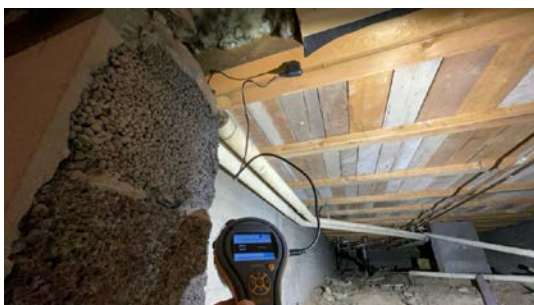
Utført fuktmåling.

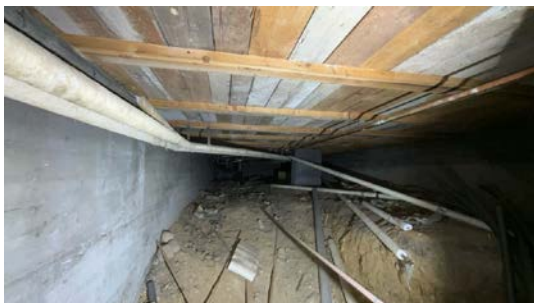
- Det er ikke tilfredsstillende ventilering av krypkjeller.
- Det er manglende fuktspærre på bakken.

Besiktigelse av kryprom.

- Fuktsperre på bakken bør etableres.
- Bedre ventilering må etableres.

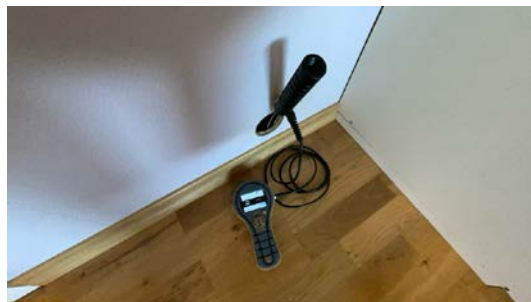
Utført hulltaking.

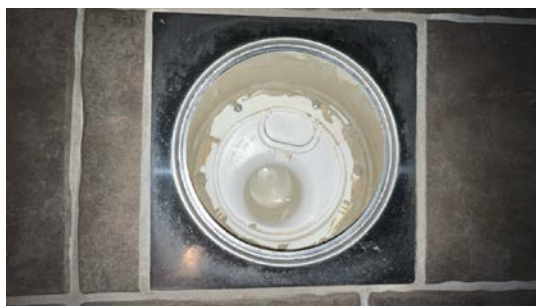
Kontroll av sluk.

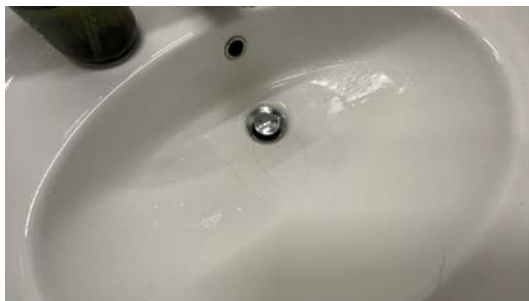
- Riss er vanligvis overfladiske skader i servantens overflate eller glassur. Konsekvensene av riss er hovedsakelig kosmetiske.

Det er påvist riss/sprekker i utstyr på våtrommet.

Blandebatteri bør festes slik at det ikke oppstår lekkasje.

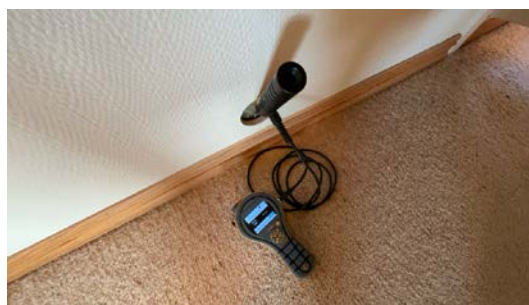
Utført fuktmåling i vegg. Ingen høy fuktprosent ble målt på befaringdagen.

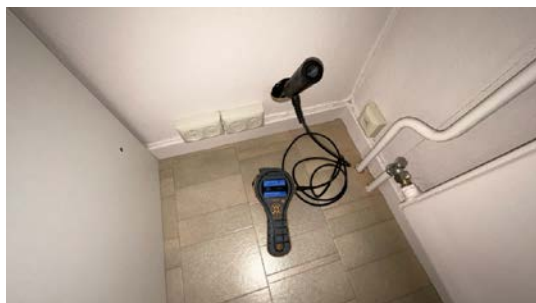
Utført fuktmåling i vegg. Ingen høy fuktprosent ble målt på befaringdagen.

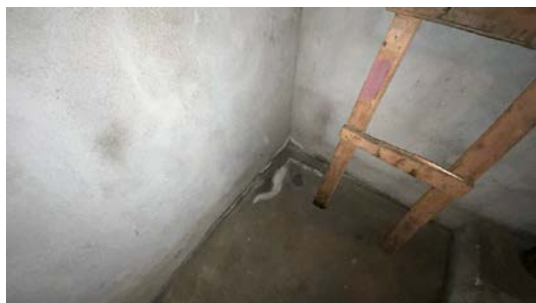
Synlige fukt flekker i kjeller.

- Det må foretas lokal utbedring.
- Påviste skader må utbedres.

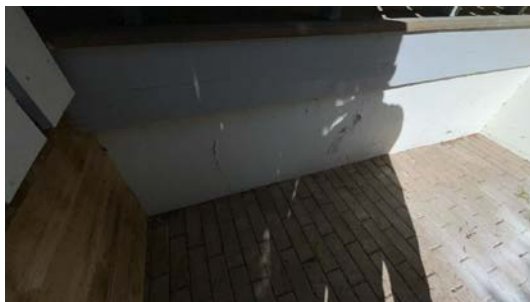
Stedvis riss i murpuss/maling.

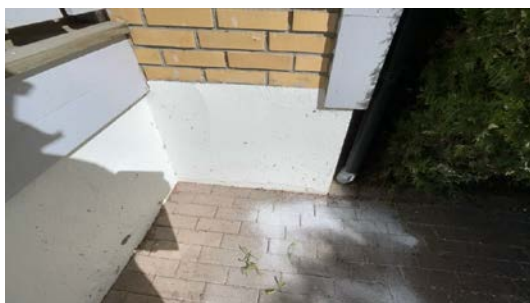
Stedvis riss i murpuss/maling.

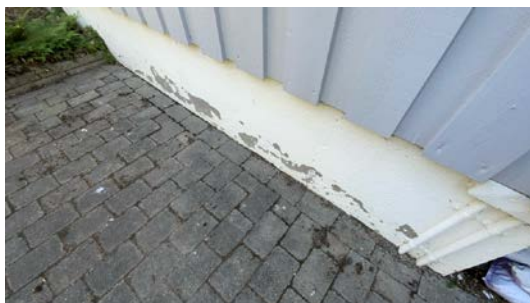
Stedvis riss i murpuss/maling.
