# Liaveien 63c, 1476 Rasta.

## Tilstandsrapport Eierskifte

Boligtype: Rekkehus

Byggeår: 1984

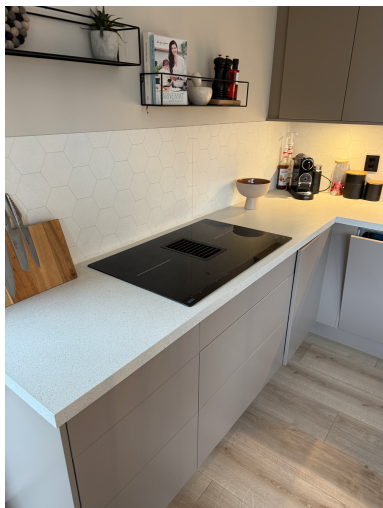
## 6.14 Kjøkken:

**TG-2**

Kjøkkenventilator med omluftfunksjon/kullfilter i kombinasjon med naturlig ventilering, tilfredsstillende ikke standardens krav til luftutskifting. TG 2 er satt på grunn av omluftventilator/kullfilter. Ideelt sett bør det være mekanisk avtrekk fra kjøkken (et krav for å få TG1)

### Anbefalte tiltak avtrekk

Det anbefales å etablere mekanisk avtrekk med avtrekk ut, men dette må avklares med sameiet eller borettslaget. Det er ikke alltid at dette lar seg gjennomføre.

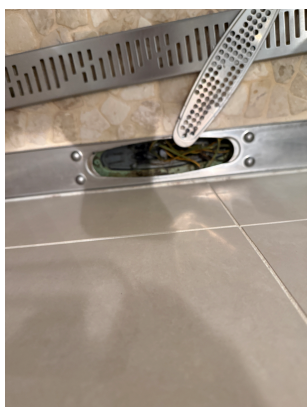
## 6.19 Avløpsrør

| <b>Oppsummering av avløpsrør</b> | <b>TG-1</b> |
| Det registreres tilfredsstillende avrenning fra servant og sluk. | |

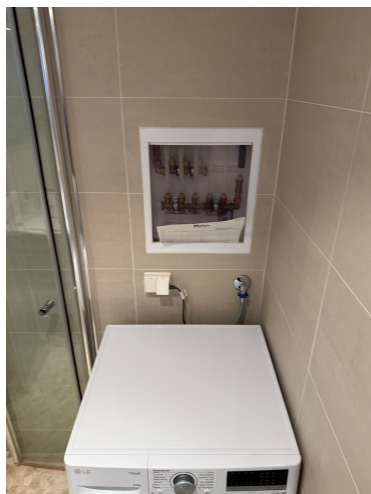
## 6.20 Vannledninger

TG-1

Vannrør i kobber og i plast. Det meste av røropplegget er fra 2015.

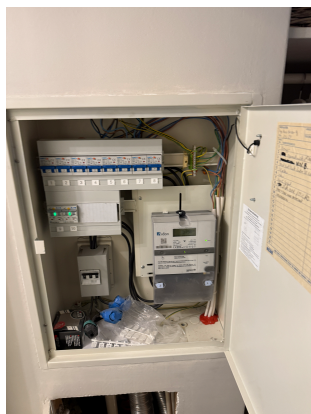
## 6.21 Elektrisk

TG-1

Sikringsskapet er plassert i soverom dette er en forenklet kontroll begrenset til de spørsmål og undersøkelser som forskrift til avhendingslova (tryggere bolighandel) § 2-18 inneholder. Dette kan ikke sammenlignes med en kontroll utført av offentlig myndighet (Det lokale eltilsyn) eller registrert elektrovirksomhet, og en bygningssakkyndig har verken kompetanse eller lov til å foreta en slik kontroll. Tilstandsgraden er vurdert ut fra den forenklete og begrensede kontrollen som forskriften inneholder. El-anlegget kan ha feil og mangler som en slik forenklet undersøkelse ikke vil avdekke. Vær derfor oppmerksom på denne risikoen, og søk videre veiledning eller få en fullstendig kontroll utført av registrert elektrovirksomhet.

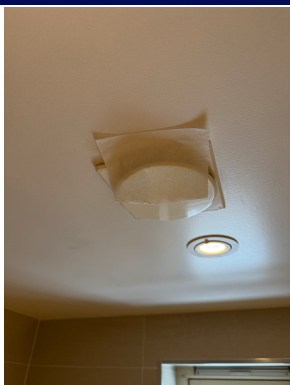
## 6.23 Ventilasjon

| <b>Oppsummering av ventilasjon</b> | <b>TG-1</b> |
| Våtrommet har mekanisk avtrekk. | |

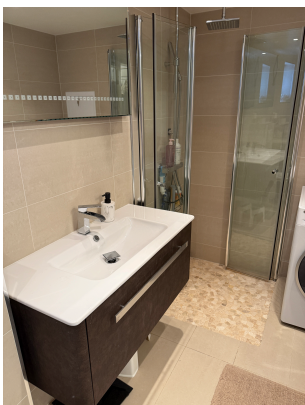
## 6.24 Våtrom: Bad

| <b>Oppsummering av overflater</b> | <b>TG-1</b> |
| Ingen merknader. | |
