# Tilstandsrapport

Andelsleilighet

Refstad allé 16, 0586 OSLO

Befaringsdato: 12.03.2025

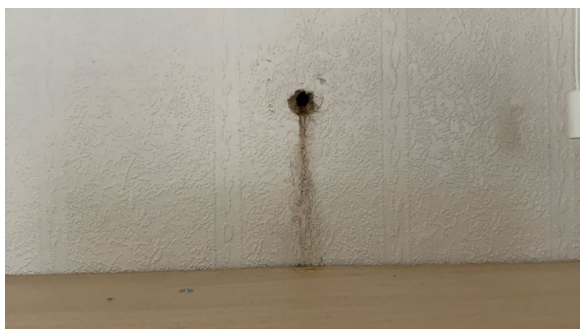
Det ble registrert fukt i vegg ved kjøkken 11.03.2025. Dette har blitt utbedret av styret. (opplysninger gitt av eier) Det er utført ny befaring 12.02.2026 uten å påvise fukt.

Det bør undersøkes rutinemessig om dette skal komme tilbake.

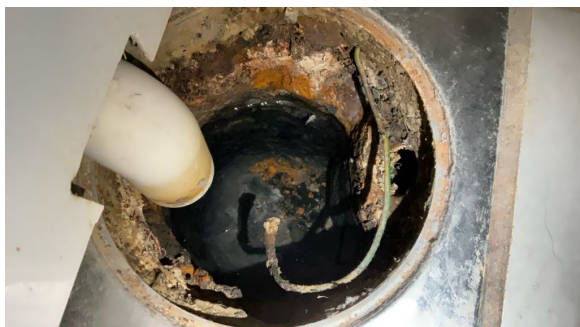
- Våtrommet må oppgraderes for å tåle normal bruk etter dagens krav.

Baderommet er i dag i bruk. Det dusjes i dusjkabinett slik at man begrenser den direkte vannpåkjenningen. Oppussing anses som påregnelig.

Våtrom som har overflater eller er bygget før 1997 får tilstandsgrad 3 som standard. Dette overstyres av programmet. Det er behov for oppussing da overflater og tettesjikt har brukt opp forventet brukstid.

- Våtrommet må totalrenoveres. Alle forhold med tettesjikt, våtsone, sluk m.m. må dokumenteres.
