Sorgenfriveien 22

7031 TRONDHEIM

Tilstandsrapport

Eierskifte

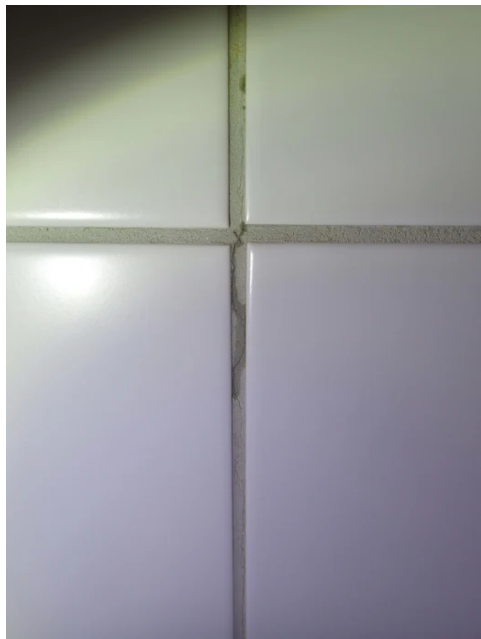
Det registreres riss/ sprekker i flisefuger på vegg i dusjonen.

Det registreres riss / sprekker i flisfuger på vegg i dusjonen. Riss / sprekker i flisfuger kan være et symptom på bevegelse i konstruksjonen pga dårlig stivhet i konstruksjonen, eller bevegelser i underlaget pga fuktinntrekk i veggen. Årsak til riss i flisefuge er ukjent, erfaringsmessig er det ikke uvanlig med riss/sprekk i flisefuger på slike våtromskabiner og behøver nødvendigvis ikke komme av en skade.

Tilstandsgrad 2 er satt med bakgrunn i riss/ sprekker i flisefuger på vegg i dusjonen.

Ytterligere undersøkelser vedrørende riss sprekker anbefales. Løpende observasjoner anbefales for å se om en eventuell utvikling ved at flisfuger kan sprekke / løsne ytterligere.
