Tilstandsrapport

2-ROMS LEILIGHET MED BALKONG

Nåkkves vei 1, 0670 OSLO

Befaringsdato: 13.05.2026

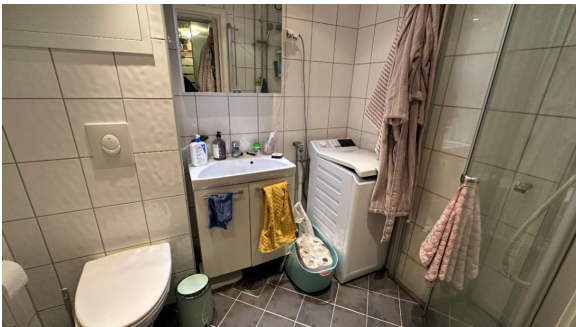
2.ETASJE > BAD

Dør er plassert i våtsonen på badet, noe som over tid kan føre til fuktskader på dørblad og karm.
Alternativ plassering anses som vanskelig grunnet rommets utforming.

Det er registrert stedvis riss i flisfuger.

Sprek/riss i fliser i våtrom har i utgangspunktet liten betydning for funksjonaliteten på badet så sant membransjikt bak fliser er tett.
Ellers har overflater har normal og forventet bruksslitasje.

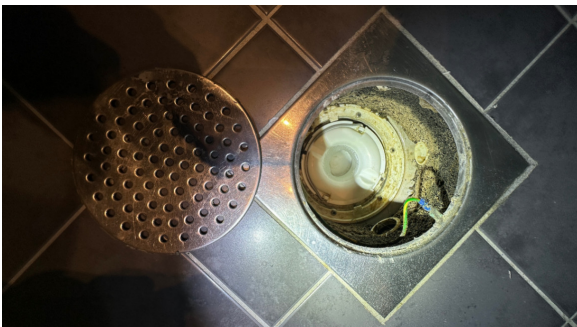
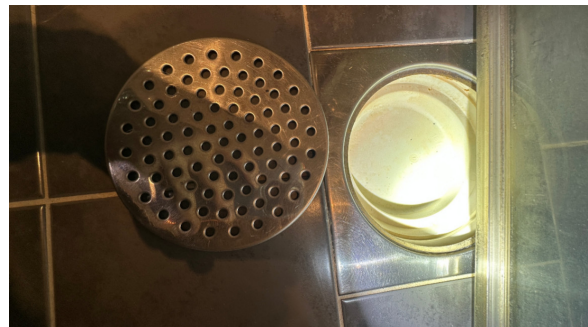
2. ETASJE > BAD

Det ble utført hulltaking i tilstøtende rom (gang), uten å påvise unormale avvik/symptomer.
Bemerkning, hulltak bak dusjonen ble ikke utført grunnet betongkonstruksjon.

Søket med pigger i treverket viste en måling på --% (ingen utslag), noe som ikke indikerer unormale fuktverdier på befaringstidspunktet.

Det ble i tillegg, rutinemessig søkt etter fukt i dusjonens vegger med fuktindikator (Protimeter SM) på befaringen, og det var ingen indikasjoner på fukt.
Fuktsøk gir kun en indikasjon og må ikke oppfattes som en garanti for baderommet. Gulv måles ikke.

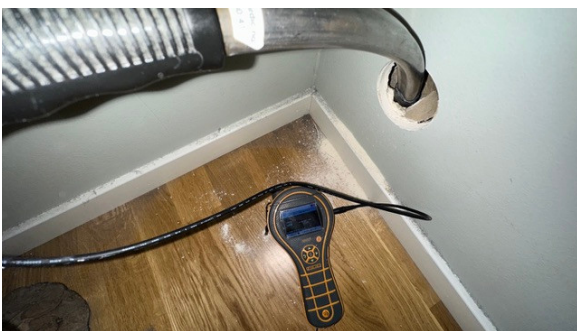
KJØKKEN

Det ble rutinemessig søkt etter fukt på typisk fuktutsatte steder med fuktindikator (Protimeter SM) på befaringen og det var ingen indikasjoner på fukt.

Det er registrert normal og forventet bruksslitasje på kjøkkeninnredningen.

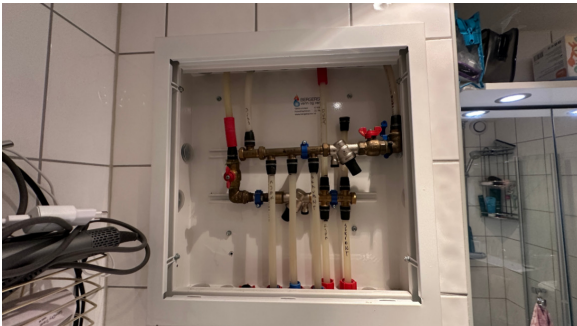
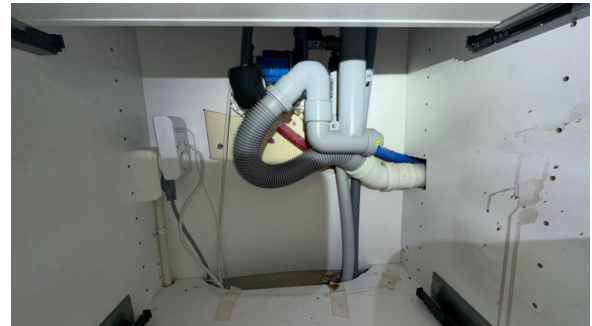
- Det er avvik:
- Det mangler tettemuffer i enden av varerør på rør-i-rør-systemet på kjøkkenet, under vasken.

- Tiltak:
- Tiltak - For å lukke avviket må tettemuffer på rørene under vasken på kjøkkenet.
- Konsekvens - Ved en eventuell vannlekkasje blir vannet ført til kjøkkenet, isteden for til rørskapet, som igjen leder vannet til et rom med sluk.
- Innholdsfortegnelse
- Konsekvens: Vanskeligere å identifisere og stenge riktig kurs ved lekkasje/arbeid, noe som kan gi forsinket feilretting og økt risiko for feilbetjening.
- Tiltak: Etabler/monter innholdsfortegnelse/merking i fordelerskapet (kursoversikt) og merk rørkurser i henhold til hva de betjener.
