Tilstandsrapport

Enebolig

Moveien 180 B, 9357 TENNEVOLL

Befaringsdato: 15.05.2026

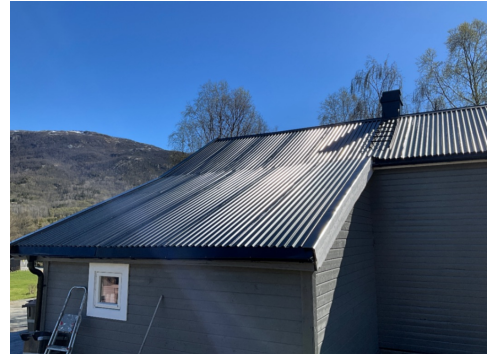
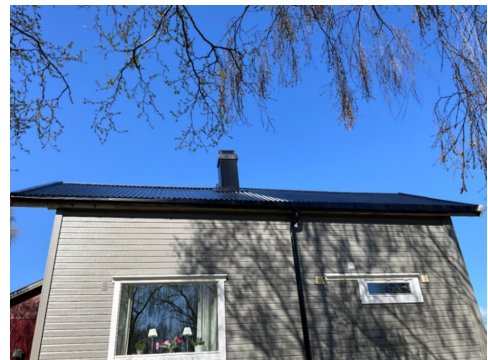
Overgangen/skjøten mellom platene på hoveddelen og tilbygget bør kontrolleres nærmere av fagperson for å avdekke eventuelle feil eller mangler.

Ujevnheter i skjøten kan medføre økt risiko for lekkasjer og påfølgende fuktskader i takkonstruksjonen.

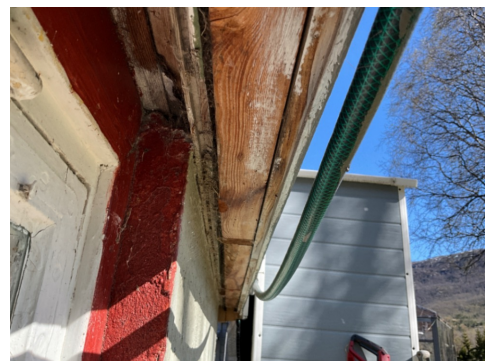
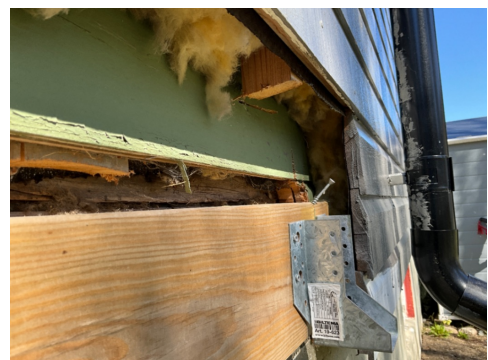
Deler av kledning er av eldre dato og har sprekker og blærer i maling.

Åpen konstruksjon.

- Lokal utbedring må utføres.
- Det bør foretas tiltak for å bedre lufting av kledningen.
- Uten tilstrekkelig lufting bak bordkledningen kan fuktighet som trenger inn bak bordene eller gjennom veggen innenfra ikke tørke opp. Dette skaper ideelle forhold for råtesopp og muggvekst.
- Musesperre må etableres.

Det bør etableres musebånd og tettes i nedre kant av kledningen for å hindre at skadedyr kommer inn i konstruksjonen.

Vindsperrer bør klemmes fast i bunnen for å sikre tilstrekkelig beskyttelse mot luftlekkasjer og fukt.

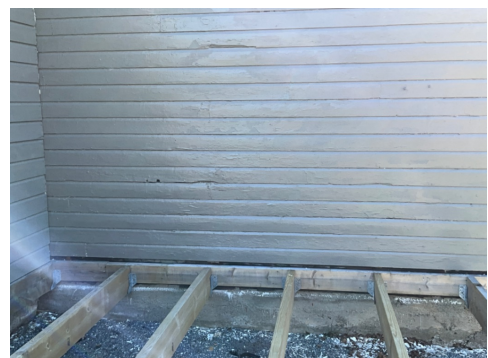
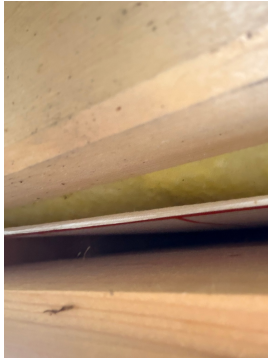
Åpent i konstruksjon mellom isolasjon og vindpapp fra utsiden.

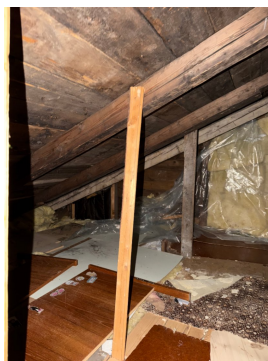
Begrenset eller dårlig ventilering kan føre til fuktskader, råte og redusert levetid på takkonstruksjonen.

Manglende mulighet for inspeksjon gir økt risiko for skjulte feil og skader.

Det bør gjennomføres ytterligere undersøkelser for å avdekke eventuell skade eller mangler i takkonstruksjonen, samt vurdere ventilasjonen.

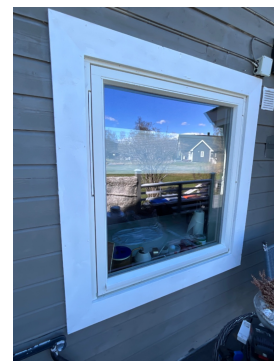
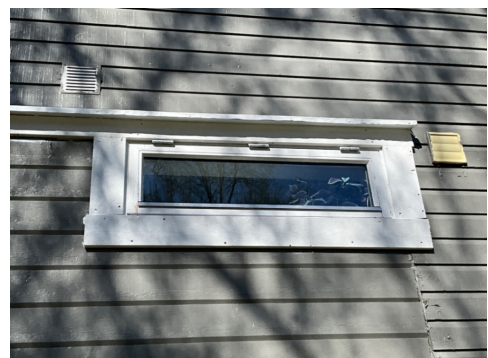
- Det er påvist at enkelte vinduer er vanskelig å åpne/lukke.
- Det er påvist avvik rundt innsettsdetaljer.
- Karmene i vinduer er slitte og det er sprekker i trevirket.

Det mangler beslag over og under flere vinduer, noe som kan medføre økt risiko for fuktskader.

Det bør monteres beslag over og under vinduene for å redusere risikoen for fuktskader i tilstøtende konstruksjoner.

Værslitte og sprukne vindusrammer bør vedlikeholdes gjennom rengjøring, sliping og påføring av maling eller beis for å hindre ytterligere forringelse og redusere risikoen for råteskader.

Vinduer som er vanskelige å åpne eller lukke bør justeres eller utbedres for å sikre funksjonalitet og forhindre ytterligere slitasje.

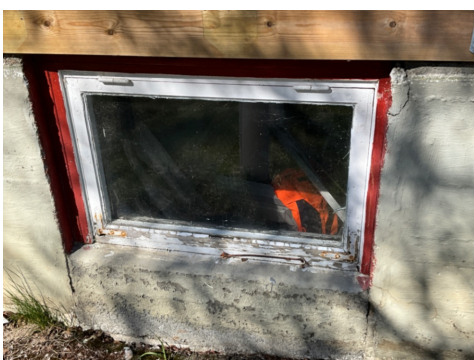
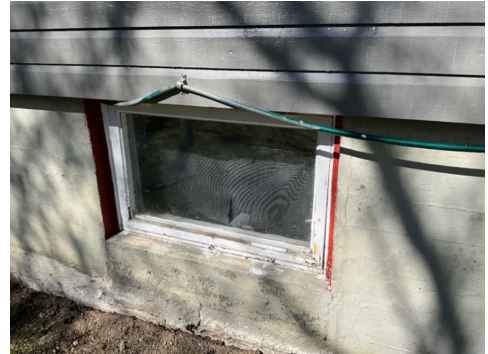
- Det er påvist at enkelte vinduer er vanskelig å åpne/lukke.
- Det er påvist avvik rundt innsetningsdetaljer.
- Det er påvist vinduer med fukt/råteskader.
- Karmene i vinduer er slitte og det er sprekker i treverket.

Vinduer må påregnes byttet for å unngå videre forringelse, økt varmetap og risiko for fuktskader i omkringliggende konstruksjon. Manglende beslag og utilstrekkelig tetting bør utbedres for å hindre vanninntrenging og ytterligere skader.

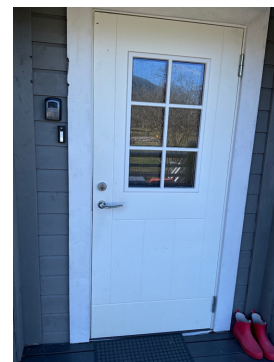
- Det er påvist avvik rundt innsetningsdetaljer.

Det bør monteres beslag over og under døren for å hindre at vann kan trenge inn i konstruksjonen. Manglende beslag kan føre til fuktskader og redusert levetid på dør og omkringliggende bygningsdeler.

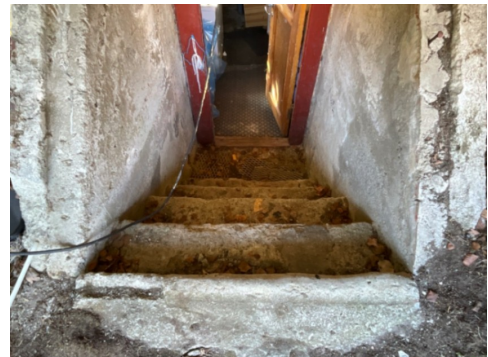
- Betongtrapp har mindre sprekker/skader

Trappen bør vedlikeholdes og eventuelle sprekker utbedres for å hindre videre forvitring og økt risiko for skader på konstruksjonen. Manglende vedlikehold kan føre til forverring av skadene og redusert levetid på trappen.

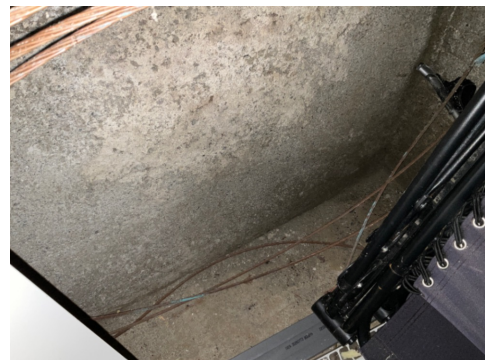
- Det er påvist indikasjoner på noe fuktgjennomtrenging i kjellergulv.
- Det er påvist indikasjoner på noe fuktgjennomtrenging inn i kjellermur.

Kjelleren anses som en grovkjeller med enkel standard fra byggeåret. Det observeres tidvis noe jordfuktighet.

Det anbefales å overvåke fuktforholdene i kjelleren jevnlig og vurdere tiltak for å redusere fuktinntrengning, for eksempel forbedret drenering eller ventilasjon.

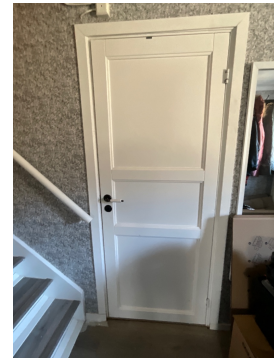
Dør tar i karm

Døren til boden og døren på loftet bør justeres for å sikre normal funksjon.

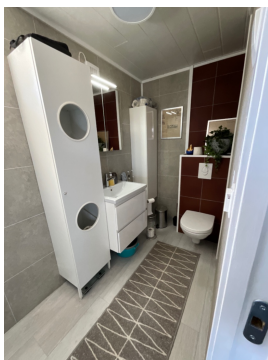
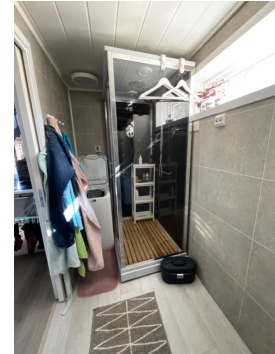
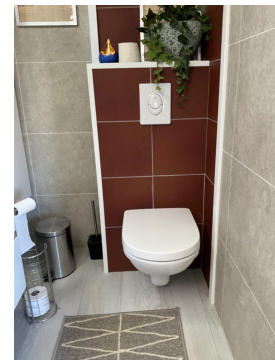
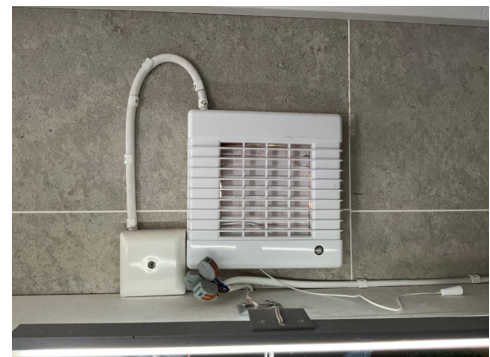
Varmefolie som er benyttet, er beregnet for tørre rom og skal ikke brukes i våtrom av sikkerhetsmessige årsaker. Vannsøl og høy luftfuktighet øker risikoen for kortslutning, og folien har ikke den nødvendige tettheten som kreves for baderomsgulv.

- Manglende oppgradering av våtrommet medfører høy risiko for at konstruksjonene ikke vil tåle vanlig bruk av vann eller lekkasjer. Selv om det er dusjkabinett, er det fortsatt en betydelig risiko for at våtrommets konstruksjoner ikke tåler lekkasjer. Dette kan føre til fuktskader på tilstøtende konstruksjoner.

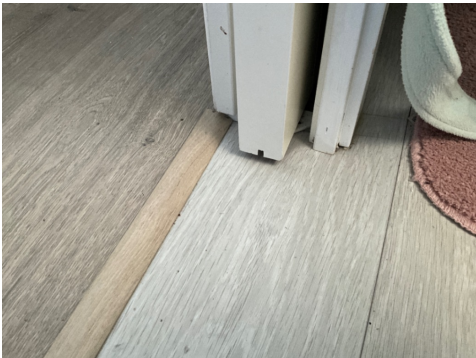
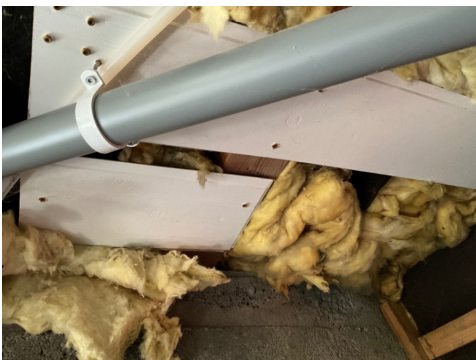
- Hulltaking er ikke foretatt da det allerede er påvist andre avvik i våtsonen.
- Den valgte konstruksjonsutførelse gir økt fare for skader.

Det er utført fuktmåling i åpne konstruksjon mot bad fra kjeller.

Badet bør totalrenoveres med korrekt utførelse av fall, oppkant mot dørterskel og godkjent varmesystem tilpasset våtrom. Konsekvensen av dagens utførelse er økt risiko for vannskader i tilstøtende konstruksjoner, samt at varmesystemet kan medføre ytterligere skade eller feilfunksjon.

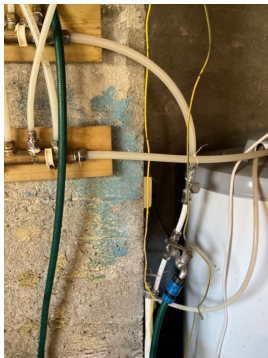
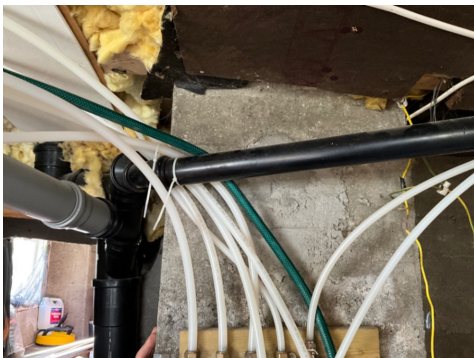
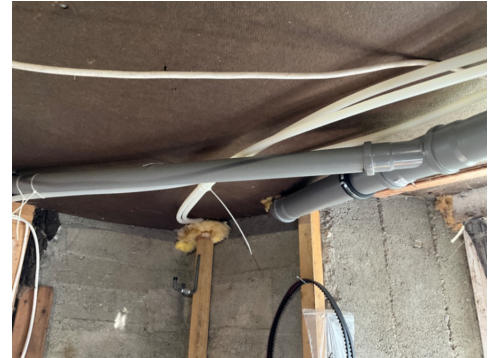
Konsekvensen av ufagmessig utførelse og manglende feste er økt risiko for lekkasjer, skader på bygningskonstruksjoner og redusert levetid på røropplegget.

Eldre rør har også økt risiko for plutselige skader og lekkasjer, noe som kan føre til omfattende følgeskader.

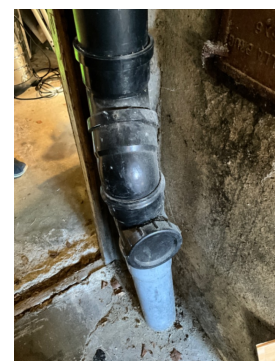
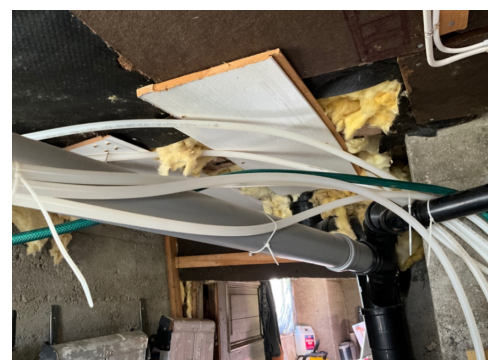
Konsekvensen av manglende utbedring er økt risiko for lekkasjer, vannskader og fremtidige driftsproblemer, samt at eldre rør kan få plutselige skader som kan føre til kostbare reparasjoner.

Det bør foretas utbedring av avløpsrørene slik at de blir tilstrekkelig festet og sikret, og ufagmessig utførelse bør rettes opp av kvalifisert fagperson.

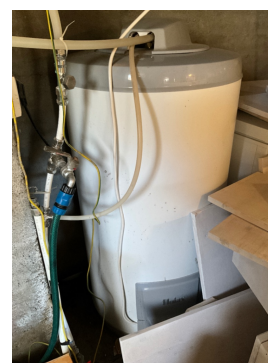
Ufagmessig utførelse medfører økt fare for skjulte feil, vannskader og redusert levetid på anlegget.

Rørtilkoblingene bør utbedres av kvalifisert fagperson for å sikre korrekt utførelse og redusere risikoen for lekkasjer og følgeskader.

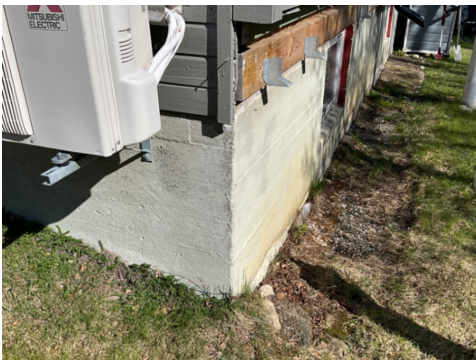
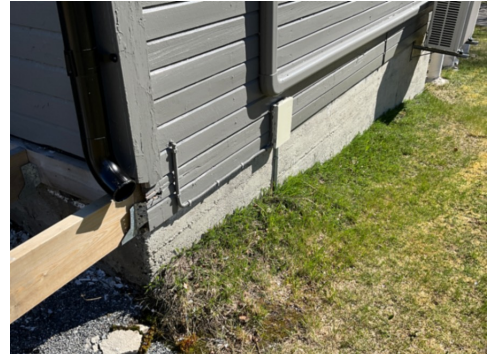
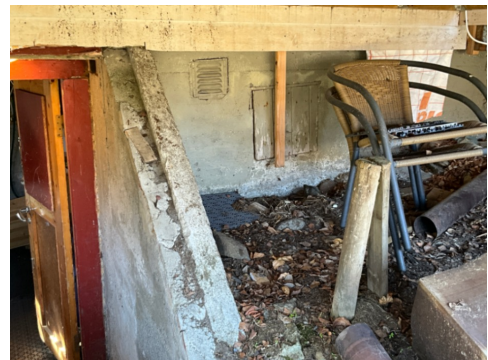
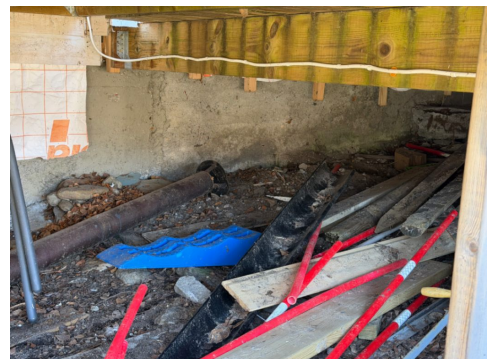
- Det mangler, eller på grunn av alder er det sannsynlig at det mangler, utvendig fuktsikring av grunnmuren ved kjeller/underetasje.
- Mer enn halvparten av forventet levetid på drenering er overskredet.
- Det er ut ifra observasjoner påvist indikasjoner på at drenering/tettesjikt har begrenset effekt.

Dreneringen bør skiftes ut og utvendig fuktsikring av grunnmuren bør etableres for å hindre fuktinntrengning i kjeller/underetasje. Konsekvensen av manglende eller utilstrekkelig drenering og fuktsikring er økt risiko for fuktskader, muggdannelse og forringelse av bygningskonstruksjonen.
