LAVANGEN

Moveien 180B

Tilstandsrapport

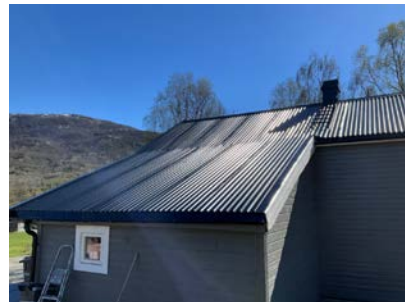
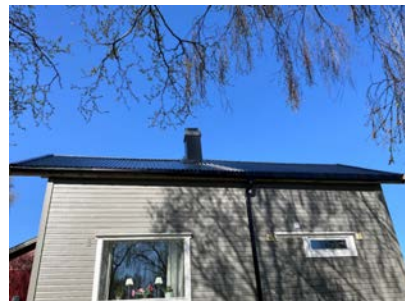
TG 2 Nedløp og beslag

Overgangen/skjøten mellom platene på hoveddelen og tilbygget bør kontrolleres nærmere av fagperson for å avdekke eventuelle feil eller mangler.

Ujevnheter i skjøten kan medføre økt risiko for lekkasjer og påfølgende fuktskader i takkonstruksjonen.

- Det må foretas tiltak for å lukke avviket.
- Det bør lages system for bortledning av vann fra taknedløp ved grunnmur.
- Stigetrinn for feier må monteres.
- Det er ikke krav om utbedring av snøfangere opp til dagens krav.

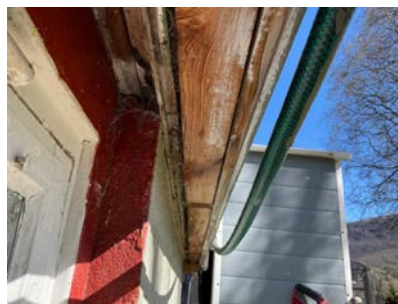
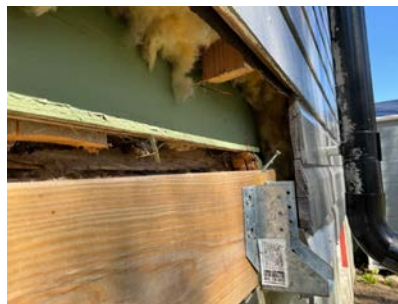
Deler av kledning er av eldre dato og har sprekker og blærer i maling.

Åpen konstruksjon.

- Lokal utbedring må utføres.
- Det bør foretas tiltak for å bedre lufting av kledningen.
- Uten tilstrekkelig lufting bak bordkledningen kan fuktighet som trenger inn bak bordene eller gjennom veggen innenfra ikke tørke opp. Dette skaper ideelle forhold for råtesopp og muggvekst.
- Musesperre må etableres.

Det bør etableres musebånd og tettes i nedre kant av kledningen for å hindre at skadedyr kommer inn i konstruksjonen.

Vindsperrer bør klemmes fast i bunnen for å sikre tilstrekkelig beskyttelse mot luftlekkasjer og fukt.

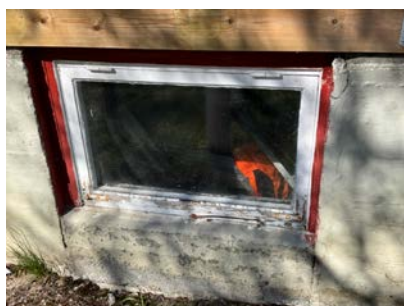
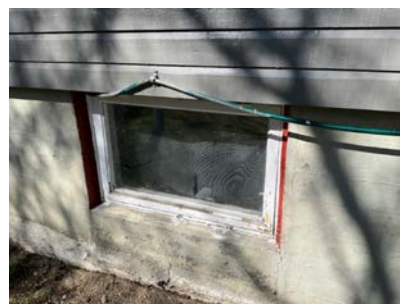
TG 2 Dører

- Det er påvist avvik rundt innsettsdetaljer.
- Det er ikke beslag over og under døren.

- Det bør gjøres tiltak for å lukke avviket.

Det bør monteres beslag over og under døren for å hindre at vann kan trenge inn i konstruksjonen. Manglende beslag kan føre til fuktskader og redusert levetid på dør og omkringliggende bygningsdeler.

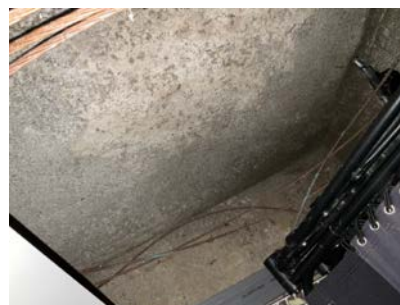
TG IU Kryp Kjeller

- Kryp kjeller: Under tilbygg er det kryp kjeller uten adkomst. Ukjent oppbygging. Det er ikke adkomst til kryp kjelleren og den er ikke undersøkt innvendig. Kryp kjeller regnes for å være en risikokonstruksjon som er utsatt for fukt- og råteskader i bunnsvill, trebjelkelaget og andre tilstøtende konstruksjoner, på grunn av fuktighet fra grunnen og kondensering ved temperaturforskjeller. Selv om det ikke er avdekket tegn på skader, betyr ikke dette nødvendigvis at det ikke foreligger skader i eller i forbindelse med kryp kjelleren.

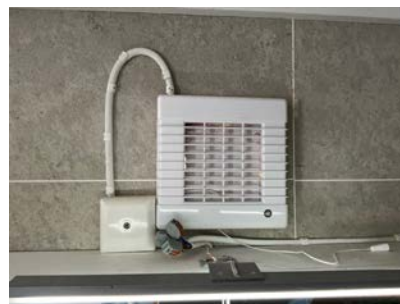
1 ETASJE > BAD/WC

- Manglende oppgradering av våtrommet medfører høy risiko for at konstruksjonene ikke vil tåle vanlig bruk av vann eller lekkasjer. Selv om det er dusjkabinett, er det fortsatt en betydelig risiko for at våtrommets konstruksjoner ikke tåler lekkasjer. Dette kan føre til fuktskader på tilstøtende konstruksjoner.

TG 3 Tilliggende konstruksjoner våtrom

Badet bør totalrenoveres med korrekt utførelse av fall, oppkant mot dørterskel og godkjent varmesystem tilpasset våtrom. Konsekvensen av dagens utførelse er økt risiko for vannskader i tilstøtende konstruksjoner, samt at varmesystemet kan medføre ytterligere skade eller feilfunksjon.

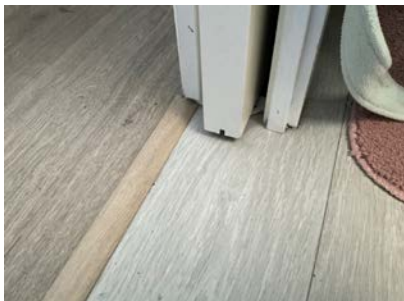
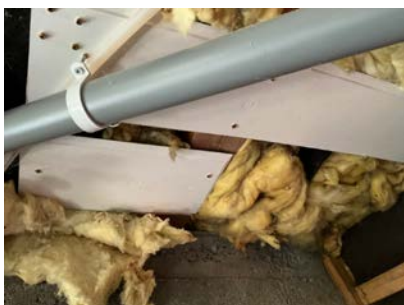
Det er utført fuktmåling i åpne konstruksjon mot bad fra kjeller.

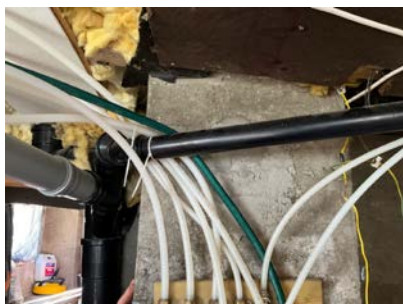
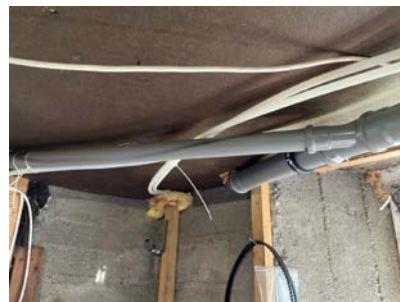
TG 2 Avløpsrør

Konsekvensen av ufagmessig utførelse og manglende feste er økt risiko for lekkasjer, skader på bygningskonstruksjoner og redusert levetid på røropplegget.

Eldre rør har også økt risiko for plutselige skader og lekkasjer, noe som kan føre til omfattende følgeskader.

Det bør foretas utbedring av avløpsrørene slik at de blir tilstrekkelig festet og sikret, og ufagmessig utførelse bør rettes opp av kvalifisert fagperson.

Konsekvensen av manglende utbedring er økt risiko for lekkasjer, vannskader og fremtidige driftsproblemer, samt at eldre rør kan få plutselige skader som kan føre til kostbare reparasjoner.

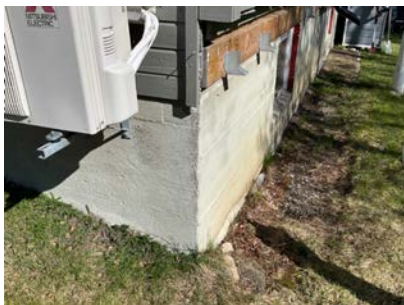
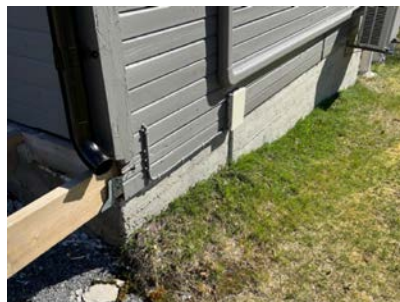
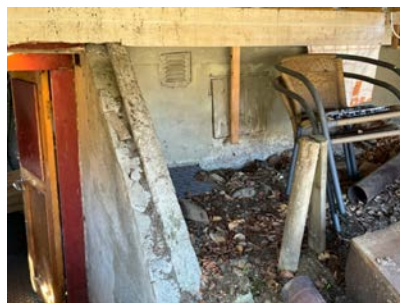
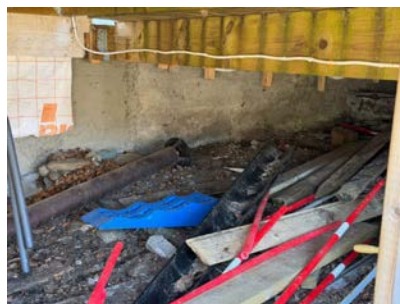
TG 2 Grunnmur og fundamenter

Dreneringen bør skiftes ut og utvendig fuktsikring av grunnmuren bør etableres for å hindre fuktinntrengning i kjeller/underetasje. Konsekvensen av manglende eller utilstrekkelig drenering og fuktsikring er økt risiko for fuktskader, muggdannelse og forringelse av bygningskonstruksjonen.

- Tiltak for redrenering rundt boligen kan ikke utelukkes.
- Fuktsikring av muren må etableres inkl. klemlist.
- Det må foretas nærmere undersøkelser, det kan ikke utelukkes behov for tiltak.
