# Tilstandsrapport

Aksjeleilighet (i blokk)

Nattlandsveien 97, 5093 BERGEN

Befaringsdato: 14.01.2026

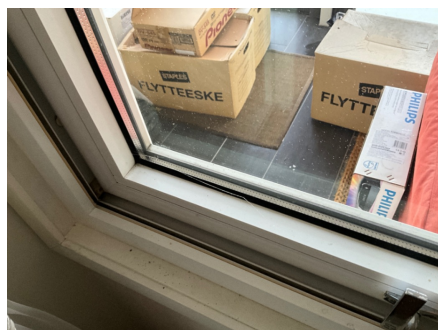
Noe mindre tregheter

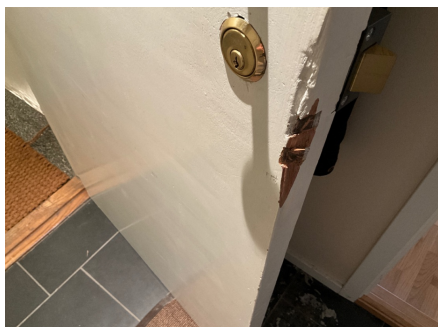
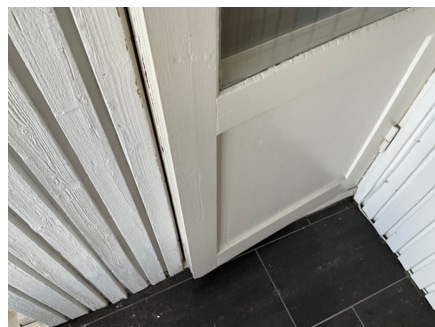
- Det er påvist andre avvik:
- Dørene bærer preg av elde/slitasje. Skade på dørblad.

- Andre tiltak:
- Dørene bør skiftes.

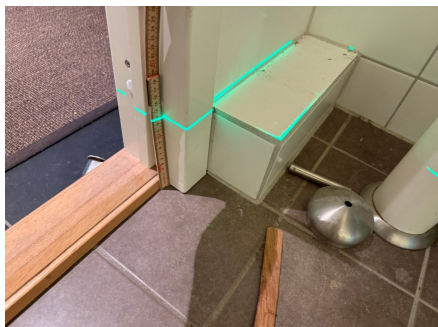
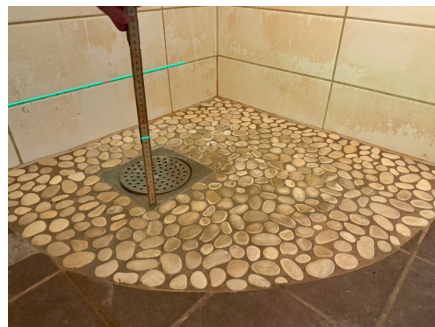
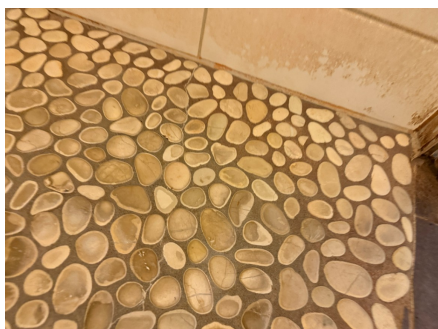
- Det er påvist at høydeforskjell fra topp slukrist til gulv/synlig topp membran ved dørterskel er mindre enn 25 mm.
- Stedvise riss i overflater.

- Andre tiltak:
- Vær oppmerksom ved bruk. For å få tilstandsgrad 0 eller 1 må gulvet bygges om, for å få riktig fall til sluk. Det vil imidlertid sjelden være økonomisk rasjonelt som et enkeltstående tiltak. Ved en eventuell renovering, påse at våtrommet bygges med riktig fall til sluk.

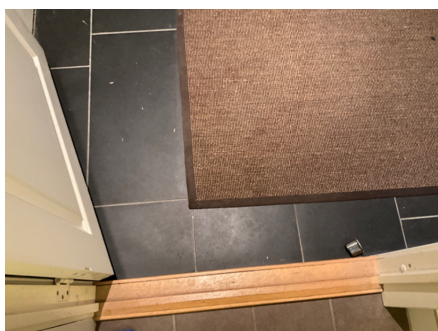
- Det er påvist andre avvik:
- Vegghengt toalett med innebygd sisterner mangler drengspåning/spalte nederst.
- Tregt dusjarmatur.

- Andre tiltak:
- Undersøk om sisternen har godkjent lekkasjesikring fra produsent, eller vurder å etablere drengspåning/spalte for å sikre at eventuell lekkasje oppdages. Ved lekkasje kan vann samle seg skjult bak veggen og gi skader som oppdages sent.
- Dusjarmatur bør skiftes.

- Det bør etableres tilfredsstillende tilluft til våtrom f.eks. luftespalte ved dør e.l.

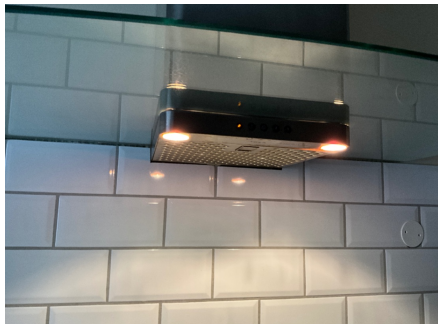
- ! **Kjøkken > 3. etasje > Kjøkken (9,0 m<sup>2</sup>) > Avtrekk** [Gå til side](#)  
Avtrekksvifte er defekt.
