# Tilstandsrapport

📍 Sagdalsveien 7 A, 2010 STRØMMEN

# gnr. 78, bnr. 9, snr. 1

Rapportdato: 27.02.2026

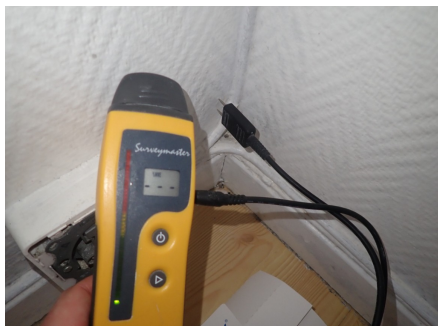
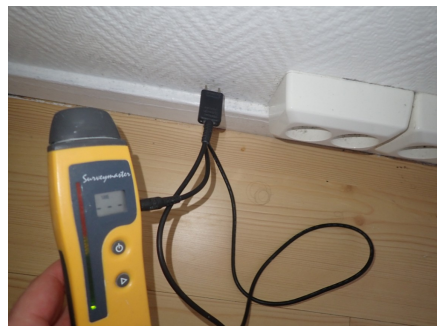
Det er bruksslitasje på overflater spesielt på laminatgulvet samt fraglidninger mellom bordene.  
Svikt i laminatgulvet i døråpning til stuen.

Det er foretatt stikktakninger på misfarging av vegger mot yttervegger.  
Ingen fuktutslag påvist på målesteder.

For å få tilstandsgrad 0 eller 1 må laminatgulvene skiftes.

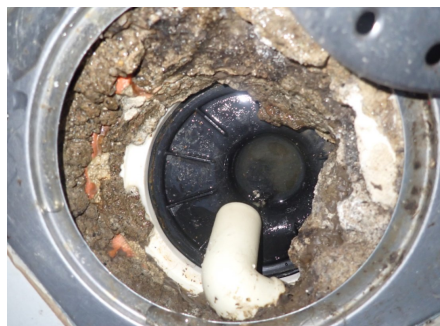
Utførelsen med hensyn til bruk av slukmansjett og membran er uoversiktlig, og det kan derfor ikke verifiseres at løsningen er fullgod og sikker mot lekkasjer. Krever oppfølging med jevnlig ettersyn.

**Kostnadsestimat: 200 000 - 500 000**

Overvåk tilstanden jevnlig. Tettesjikt har en alder som tilsier at det er kort/liten gjenværende restlevetid. På bakgrunn av alderen er det grunn til å varsle om risiko for skjulte avvik, svekket funksjon, usikker restlevetid eller lignende forhold som utvikles over tid. Med bakgrunn i alderen kan ikke lekkasjesikkerheten til våtrommet verifiseres og bør etableres på nytt. Det anbefales at badet oppgraderes eller totalrenoveres før videre bruk for å unngå potensielle følgeskader som følge av fukt eller lekkasje.

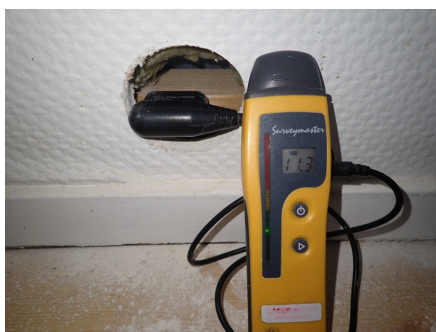
Det er boret 73 mm hull fra tilstøtende rom mot våtsonen for å foreta fuktmålinger i konstruksjonen. Det er foretatt fuktmålinger med pigger i bunnsvill uten å påvise unormale forhold.

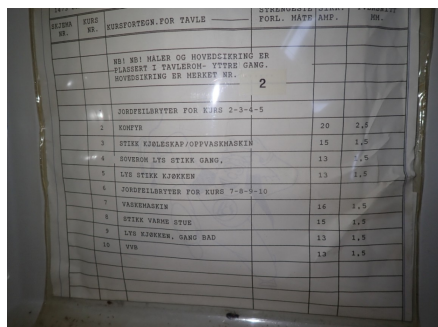
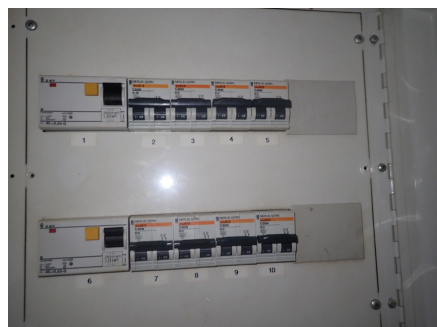
Ja Det anbefales en grundig kontroll av det elektriske anlegget, da det ikke foreligger dokumentasjon på en nylig utført kontroll eller på selve utførelsen. Dette kan bidra til å sikre at anlegget er i forskriftsmessig stand og oppfyller dagens sikkerhetskrav.
