# Tilstandsrapport

📍 Sagdalsveien 7 A, 2010 STRØMMEN

# gnr. 78, bnr. 9, snr. 1

Rapportdato: 30.03.2026

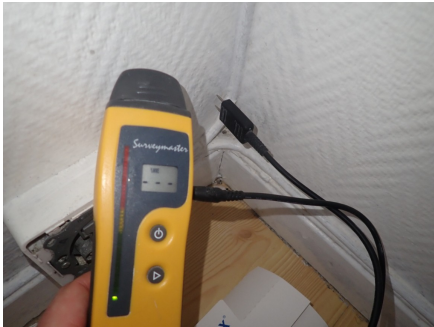
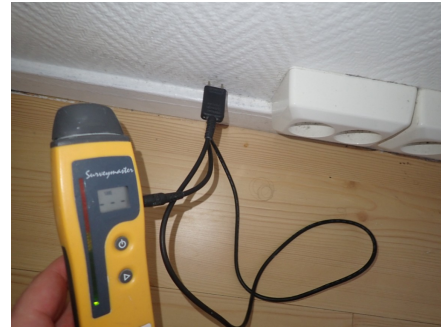
Det er bruksslitasje på overflater spesielt på laminatgulvet samt fraglidninger mellom bordene. Svikt i laminatgulvet i døråpning til stuen.

Det er foretatt stikktagninger på misfarging av vegger mot yttervegger. Ingen fuktutslag påvist på målesteder.

For å få tilstandsgrad 0 eller 1 må laminatgulvene skiftes.

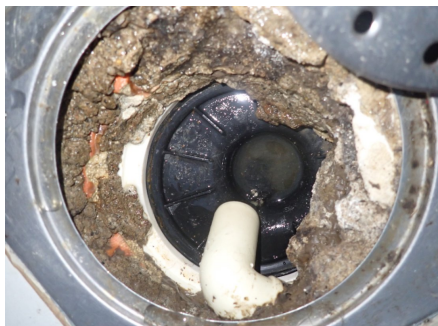
Utførelsen med hensyn til bruk av slukmansjett og membran er uoversiktlig, og det kan derfor ikke verifiseres at løsningen er fullgod og sikker mot lekkasjer. Krever oppfølging med jevnlig ettersyn.

Overvåk tilstanden jevnlig. Tettesjikt har en alder som tilsier at det er kort/liten gjenværende restlevetid. På bakgrunn av alderen er det grunn til å varsle om risiko for skjulte avvik, svekket funksjon, usikker restlevetid eller lignende forhold som utvikles over tid. Med bakgrunn i alderen kan ikke lekkasjesikkerheten til våtrommet verifiseres og bør etableres på nytt. Det anbefales at badet oppgraderes eller totalrenoveres før videre bruk for å unngå potensielle følgeskader som følge av fukt eller lekkasje.

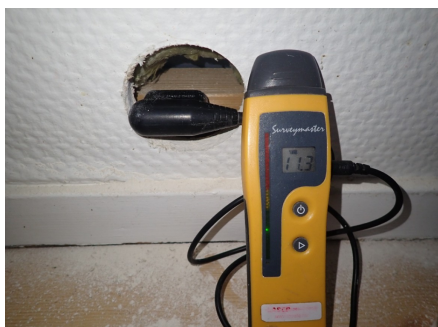
Det er boret 73 mm hull fra tilstøtende rom mot våtsonen for å foreta fuktmålinger i konstruksjonen. Det er foretatt fuktmålinger med pigger i bunnsvill uten å påvise unormale forhold.

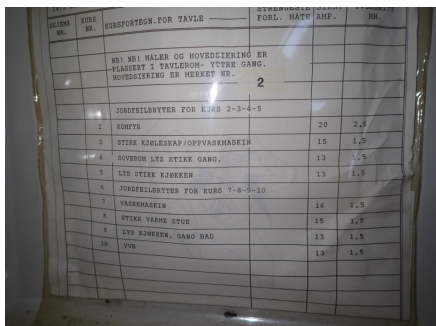
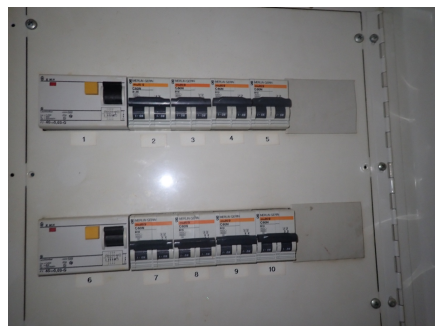
Ja Det anbefales en grundig kontroll av det elektriske anlegget, da det ikke foreligger dokumentasjon på en nylig utført kontroll eller på selve utførelsen. Dette kan bidra til å sikre at anlegget er i forskriftsmessig stand og oppfyller dagens sikkerhetskrav.
