Tilstandsrapport

Eiet seksjon i boligbygg med flere boenheter

Bertrand Narvesens vei 43, 0661 OSLO

Oppdragsnr.: 15467-2866

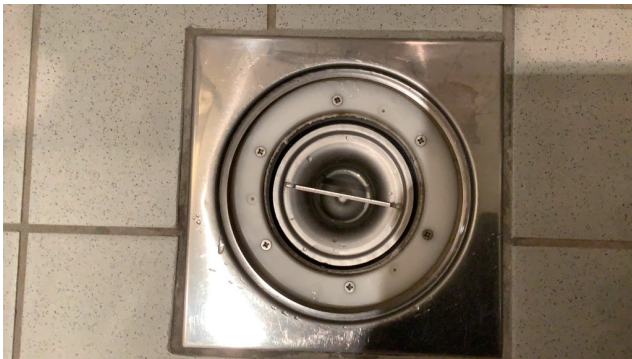
! TG 2 Sluk, membran og tettesjikt

Det er montert membran og plastsluk med klemring på bad.

- Mer enn halvparten av forventet brukstid er passert på membranløsningen.

Smøremembran på vegg som er over 15 år og banemembran over 20 år blir vurdert til TG2 i rapporten.

Dette badet er nå snart 20 år gammelt.

TG 2 gis med bakgrunn i at mer enn halvparten av forventet brukstid for membran/tettesjikt er oppbrukt.

- Overvåk tilstanden jevnlig. For å få tilstandsgrad 0 eller 1 må tettesjiktet skiftes ut, men tidspunktet for når dette er nødvendig er vanskelig å si noe om.

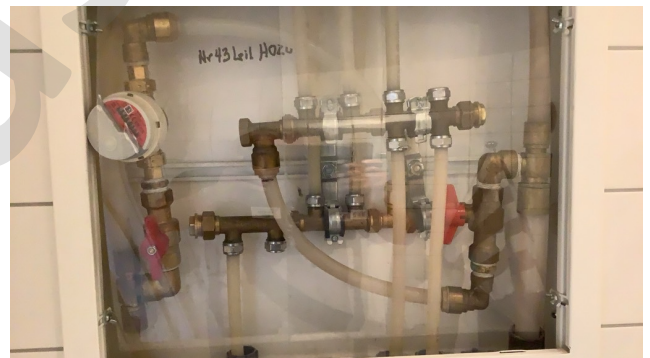
TG 1 Vannledninger

Felles hoved vann tilførselsrør i kobber lagt skjult i kanaler. Vanninstallasjoner i leiligheten montert med "rør i rør" system (PEX). Fordelingsskap med stoppekraner på bad.

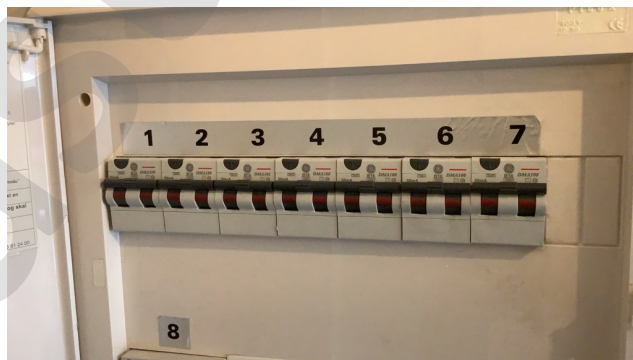
Sikringsskap med automatsikringer, 6x16 og 1x25 Amp kurser og jordfeilbryter på alle kurser.

Takstmannen har ikke autorisasjon for total taksering av el-anlegg. Det anbefales derfor på generelt grunnlag at el-anlegg som ikke har hatt kontroll siste 5 år kontrolleres av autorisert elektriker eller E-verket.
