Tilstandsrapport

Eiet seksjon i boligbygg med flere boenheter

Bertrand Narvesens vei 43, 0661 OSLO

Befaringsdato: 18.08.2025

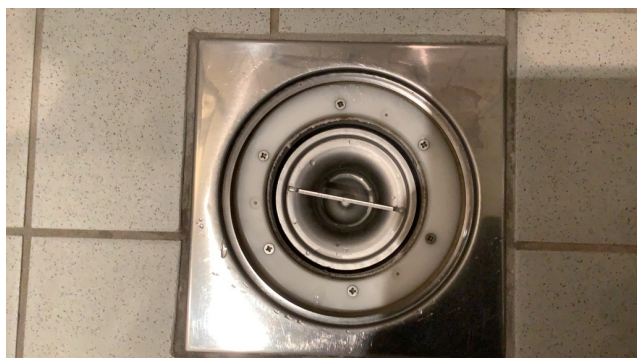
TG 2 Sluk, membran og tettesjikt

Det er montert membran og plastsluk med klemring på bad.

- Mer enn halvparten av forventet brukstid er passert på membranløsningen.

Smøremembran på vegg som er over 15 år og banemembran over 20 år blir vurdert til TG2 i rapporten.

Dette badet er nå snart 20 år gammelt.

TG 2 gis med bakgrunn i at mer enn halvparten av forventet brukstid for membran/tettesjikt er oppbrukt.

- Overvåk tilstanden jevnlig. For å få tilstandsgrad 0 eller 1 må tettesjiktet skiftes ut, men tidspunktet for når dette er nødvendig er vanskelig å si noe om.

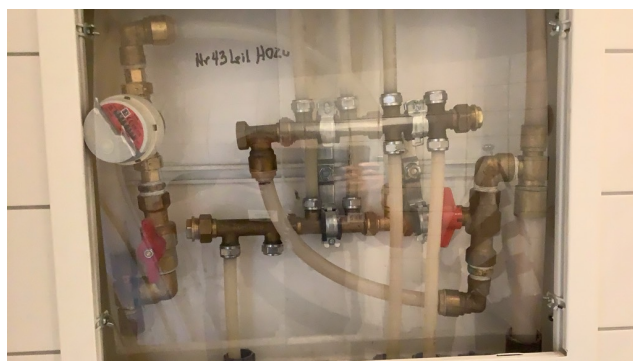
TG 1 Vannledninger

Felles hoved vann tilførselsrør i kobber lagt skjult i kanaler. Vanninstallasjoner i leiligheten montert med "rør i rør" system (PEX). Fordelingskapp med stoppekraner på bad.

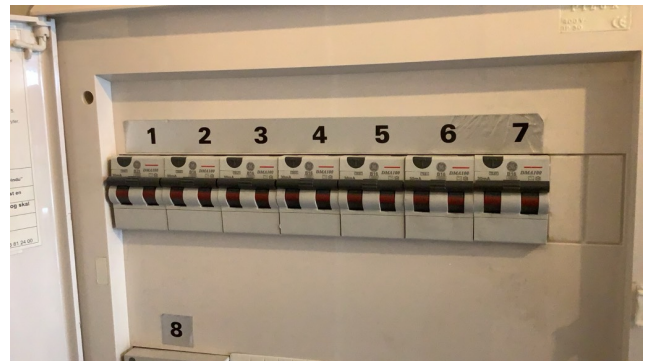
TG 1 Elektrisk anlegg

Sikringsskap med automatsikringer, 6x16 og 1x25 Amp kurser og jordfeilbryter på alle kurser.

Takstmannen har ikke autorisasjon for total taksering av el-anlegg. Det anbefales derfor på generelt grunnlag at el-anlegg som ikke har hatt kontroll siste 5 år kontrolleres av autorisert elektriker eller E-verket.
