Tilstandsrapport

📍 Grefsenveien 78 D, 0487 OSLO

Befaringsdato: 19.08.2025

Oppdragsnr.: 22030-25207

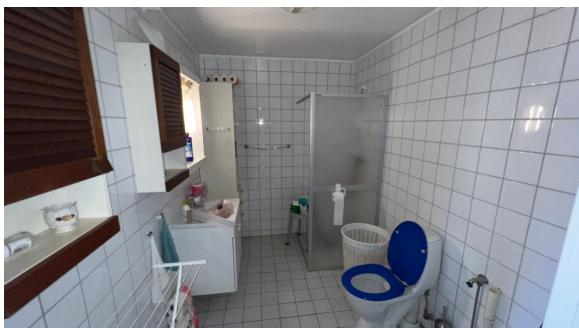
6. ETASJE > BAD

Baderommets konstruksjon er ikke kjent, og det antas at underlaget er sikret med metoder som kan være noe mangelfulle i følge dagens krav.

- Løs ventil i himling
- Huller i vegg (etter tidligere innfesting)
- Riss i flisfuger
- Høydeforskjell mellom topp flis og topp sluk tilfredsstiller ikke dagens krav.
- Lokalt fall i dusjonen er mindre en dagens krav.
- Det er registrert motfall på gulvet. Ved en evt lekkasje vil ikke vann renne til sluk.
- Sluk er adskilt fra øvrig gulv (slik at evt lekkasjebunn ikke vil renne uhindret til sluk).
- Flere fliser har sprekker.
- Det er registrert bom (hulrom) under vegg & gulvfliser.
- Det er uvist om det er benyttet mansjetter på rørgjennomføringer i våtsone.
- Membran har oversteget forventet levetid.
- Originalt støpejernsluk.
- Det foreligger ingen dokumentasjon på utførelse eller løsninger.

- Våttrommet må totalrenoveres. Alle forhold med tettesjikt, våtsone, sluk m.m. må dokumenteres.

Kostnadsestimat: Over 300 000

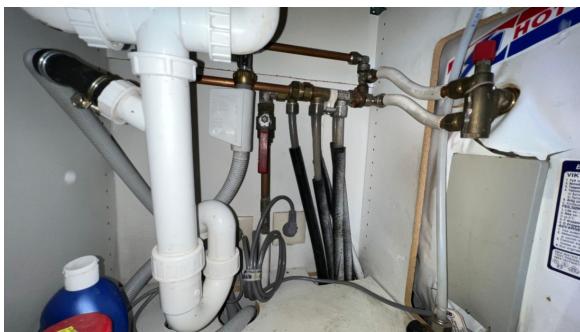
Det var ingen tegn til lekkasjer ved befaring men da rørstokkene ikke er plassert i dedikerte fordelerskap er det viktig å føre jevnlig tilsyn slik at man kan oppdage evt. lekkasjer raskt og på den måten begrense eventuelle følgeskader. Det bør etableres tett fordelerskap.

Det anbefales også å ettermontere lekkajesensorer med automatisk vannstoppventil på kjøkken og i området rundt VVB i samsvar med gjeldende forskriftskrav.
