# Tilstandsrapport

Leilighet i boligblokk

Nebbestølen 41, 5144 FYLLINGSDALEN

Befaringsdato: 14.01.2026

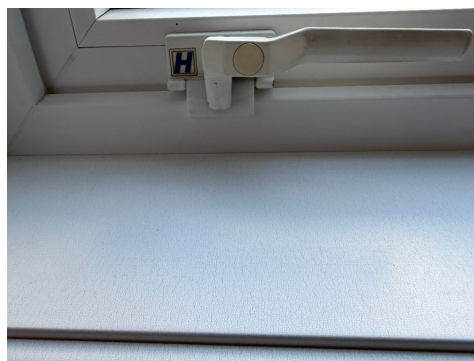
Det er noe riss/krakelering i noen eldre vindustilsetninger. Mer enn halvparten av forventet brukstid er oppbrukt. Eldre vinduer har normalt sett dårligere isoleringsevne og dårligere vindtetting rundt karmen enn nyere vinduer.

Riss/krakelering i vindustilsetning på hovedsoverom.

Vindustilsetninger med riss/krakelering bør lokal utbedres, ev. skiftes v/ behov. Tidspunkt for eventuell utskifting av vinduer er vanskelig å anslå da dette vil variere ut i fra klimatiske forhold, vedlikeholdintervall etc.

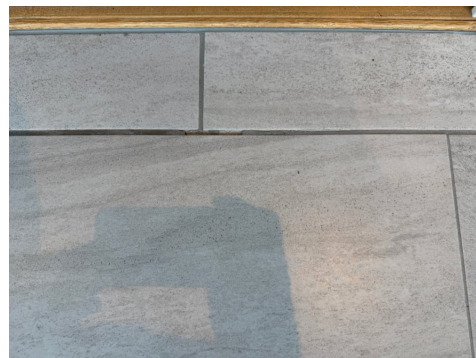
Vedr. Bom i gulvfliser: I utgangspunktet er det ikke en stor risiko forbundet med bom i gulvfliser. Dersom det oppstår sprekker i gulvfliser eller gulvfliser delvis løsner fra underlag/fliselim må det utføres tiltak.

Delvis oppsprukket fuge mellom gulvfliser pga. bevegelse i flis.

Gulvfliser som virker å ha delvis løsnet fra fliselim bør utbedres.

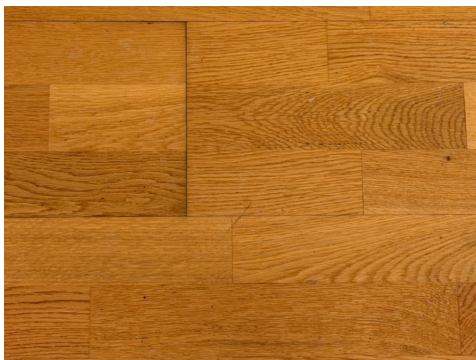
Glip i skjøt og slitasje i parkett i stue.

Generell oppgradering av eldre overflater må påregnes hvis man ønsker dagens standard. Parkett bør slipes/behandles, ev. skiftes dersom striper/hakk er for dype.

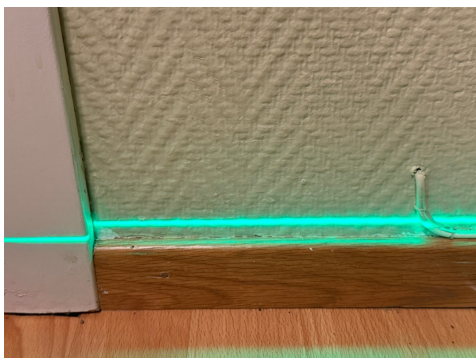
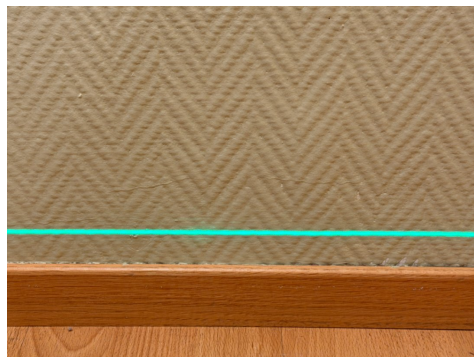
- Det er målt høydeforskjell på mellom 15-30 mm gjennom hele rommet. Tilstandsgrad 2 gis med bakgrunn i standardens krav til godkjente måleavvik.

Bilder viser skjevheter i gulv i entre/gang.

- For å få tilstandsgrad 0 eller 1 må høydeforskjeller rettes opp. Det vil imidlertid sjelden være økonomisk rasjonelt som et enkeltstående tiltak i en bolig som dette. Dersom boligen en gang skal renoveres, kan man vurdere slike tiltak.

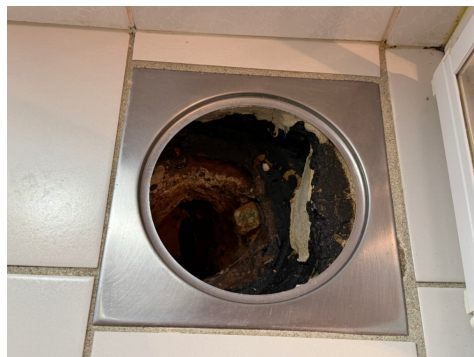
Rommet var i bruk da leiligheten var bebodd, men fremstår som et eldre våtrom. På bakgrunn av alder på membran/tettesjikt/slukløsning og risiko for lekkasje og skader må det påregnes utskiftning. Det er derfor heller ikke gjennomført en detaljert tilstandsvurdering av hver enkel bygningsdel i rommet.

Eldre støpejernsluk i dusjsone.

Det er opp til ny eier å vurdere oppgradering. For å oppfylle dagens krav til våtrom, medfører dette betydelige utgifter. Det anbefales også å skifte, vann- og avløpsledninger og sluk i forbindelse med en eventuell oppgradering. Dersom våtrommet har varmekabler bør disse også skiftes v/ oppgradering.

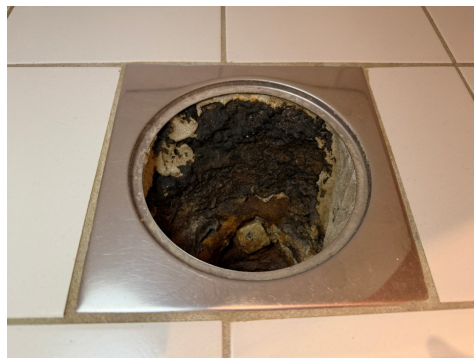
Eldre støpejernsluk i gulv under baderomsinnredning.

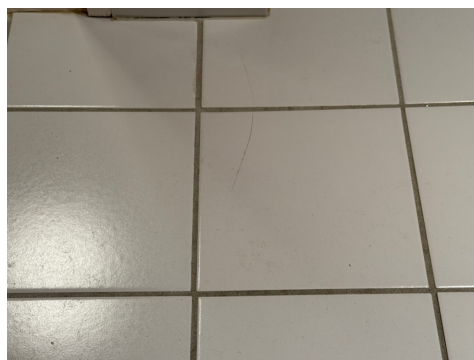
Sprekk i gulvfliser v/ dør.

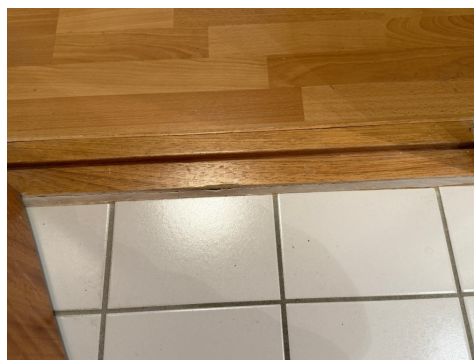
Det er benyttet standard dørterskel på bad. På bad/vaskerom skal det benyttes flat dørterskel for å få tilluft slik at ventilering av rommet fungerer.

Feil type dørterskel på bad. På bad skal dørterskel være flat slik at det blir tilluftspalte under dørblad.

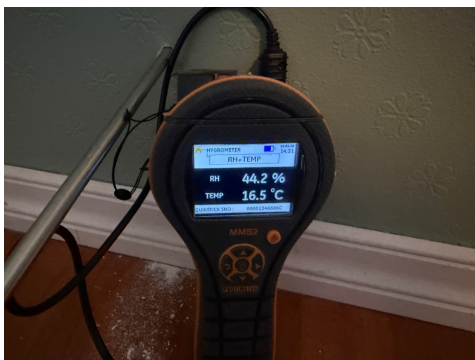
Hulltaking er foretatt på soverom. Relativ luftfuktighet ble målt med lang probe. Den viste relativ luftfuktighet på 44,2 % ved en temperatur på 16,5 grader.

Måling av relativ luftfuktighet.

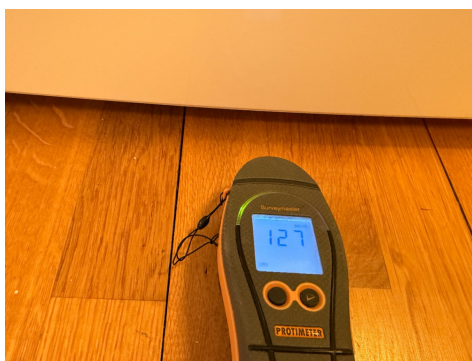
Parkett har fuktskade v/kjøleskap plass. Parkett har en del slitasje/striper.

Fuktskade i parkett v/ kjøleskap plass. Ingen forhøyede fuktverdier ble registrert i det aktuelle område på befaringsdagen.

Generell oppgradering av kjøkkenet må påregnes for å oppnå dagens standard. Parkett bør slipes/behandles, ev. skiftes dersom striper/hakk er for dype.

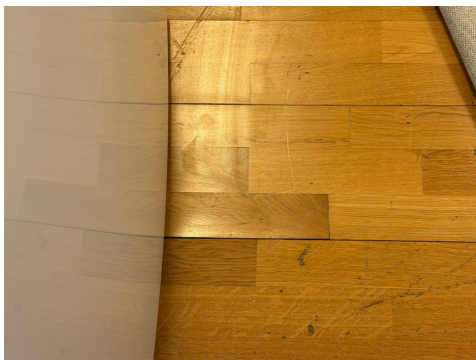
Fuktskade i parkett v/ kjøleskap plass.

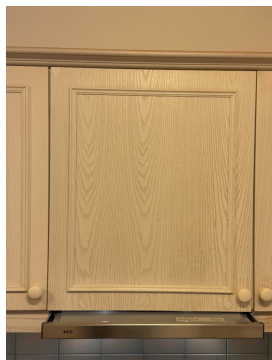
Kjøkkenventilator.

Ventilasjonsløsning bør utbedres v/behov.

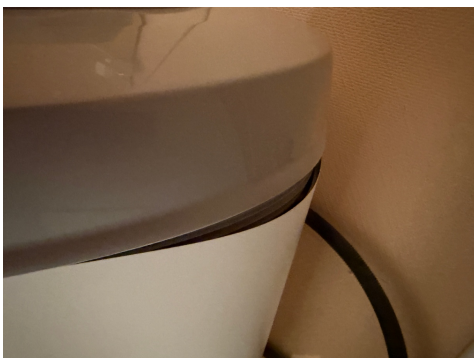
Bul i deksel rundt varmtvannstank.

Fungerer med dagens tilstand.

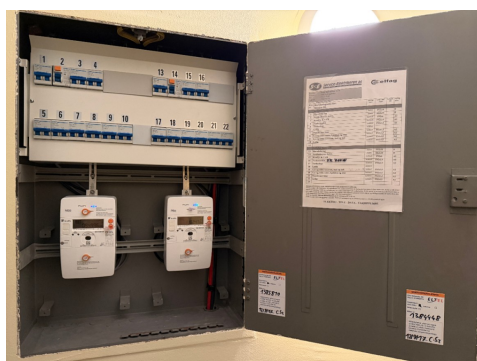
Det har ikke vært utført BKK el-kontroll de senere årene. Forskrift om elektrisk lavspenningsanlegg anbefaler at det blir foretatt regelmessig ettersyn av det elektriske anlegget hvert tiende år. På bakgrunn av overnevnte forhold anbefaler jeg en gjennomgang av det elektriske anlegget.

Sikringsskap i fellesarealer.
