Nebbestølen 43

5144 FYLLINGSDALEN

Tilstandsrapport

Eierskifte

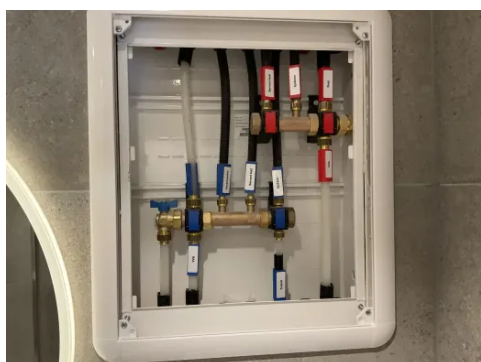
6.6 Vannledninger

TG-1

Ikke funnet nevneverdige avvik basert på visuell kontroll.

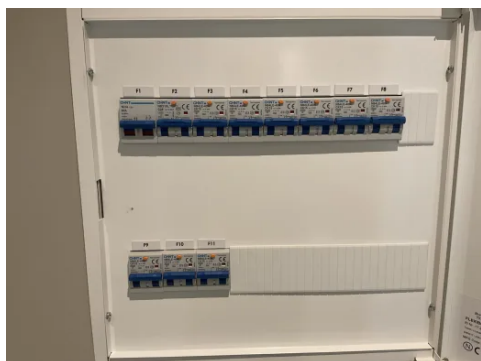
6.7 Elektrisk

TG-IU

Dette er en forenklet kontroll begrenset til de spørsmål og undersøkelser som forskrift til avhendingslova (tryggere bolighandel) § 2-18 inneholder. Dette kan ikke sammenlignes med en kontroll utført av offentlig myndighet (Det lokale eltilsyn) eller registrert elektrovirksomhet, og en bygningssakkyndig har verken kompetanse eller lov til å foreta en slik kontroll. Anlegget er vurdert ut fra den forenklete og begrensede kontrollen som forskriften inneholder. El-anlegget kan ha feil og mangler som en slik forenklet undersøkelse ikke vil avdekke. Vær derfor oppmerksom på denne risikoen, og søk videre veiledning eller få en fullstendig kontroll utført av registrert elektrovirksomhet.

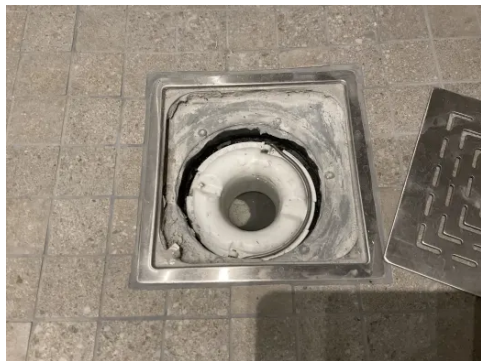
6.10 Våtrom: Bad

TG-1

30mm høydeforskjell fra topp gulv ved dør til topp gulv ved sluk.

Ikke funnet avvik basert på visuell kontroll.
