Leilighet  
Hjeramoen 4 E  
2072 Dal

Dato: 26/03/2026

**OM EIERSKIFTERAPPORT™**

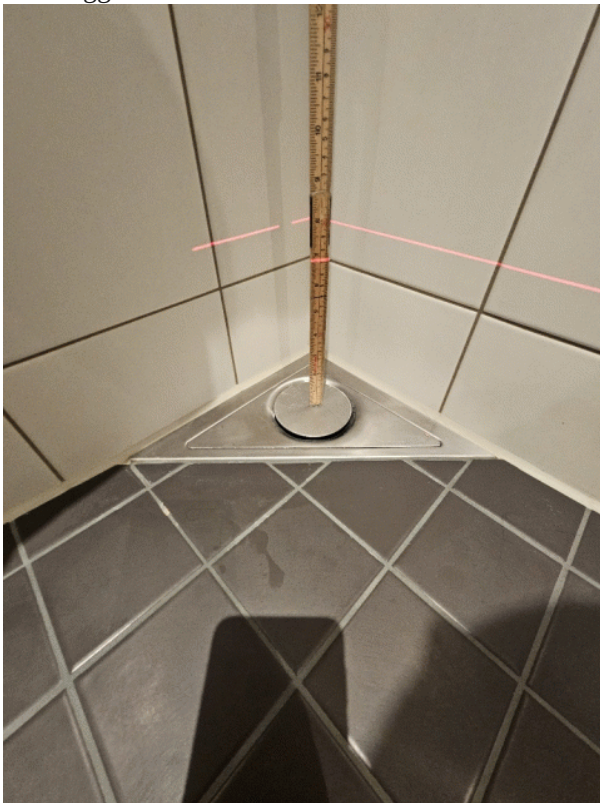
### TG 1 1.1.3 Membran, tettesjiktet og sluk

Membranen er fra 2021

Det er ikke påvist avvik i forhold til sluk, rørgjennomføringer, mansjetter eller klemring.

Det er ikke påvist tegn på feil utførelse, feil materialvalg, skadelig fukt eller utettheter.

Membranen ligger skjult i konstruksjonen og kan ikke undersøkes uten å gjøre destruktive inngrep ved å demontere fliser. Viktig å merke seg at membran er en bygningsdel som har en naturlig slitasje over tid med en forventet levetid. Fuktsøk inne på flislagte våtrom blir ikke utført da det vil gi uklare indikasjoner på om fukten ligger mellom fliser og membran eller under membranen. Det er synlig mansjett under klemring i sluk. TG1

Det ble fuktsøkt etter fukt på tilgjengelige tilstøtende overflater under befaringen, der det ikke ble avdekket unormale verdier. TG1

Anbefalt tiltak: Skulle det foreligge mistanke om feil eller avvik, anbefales det å undersøke veggkonstruksjonen nærmere ved åpning, utført av fagperson, for å avklare omfang og eventuelt behov for utbedring.

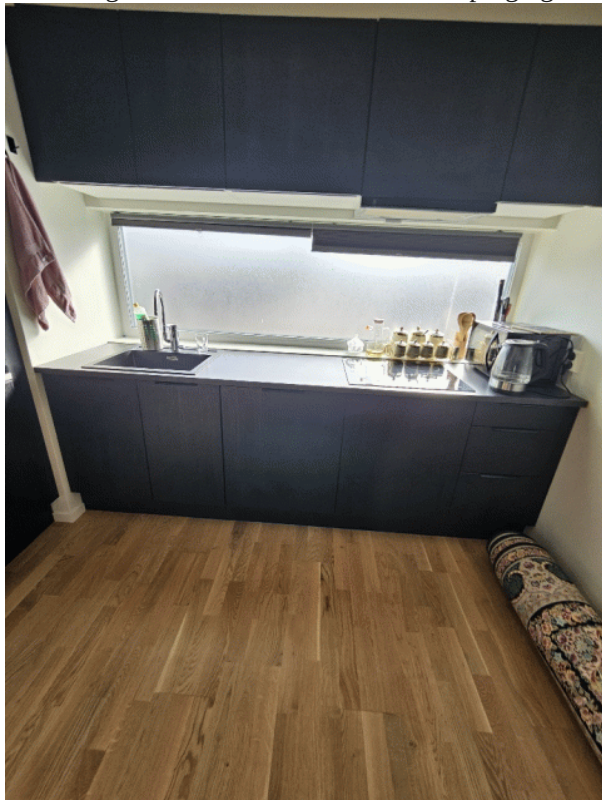
#### TG 1 3.1 Andre rom

På befaringstidspunktet ble det fuktsøkt normale verdier på tilfeldige utvalgte steder på vegger og gulv i øvrige rom. TG1

Vegger, gulv og tak/himlinger vurderes å ha normal slitasje etter alder og bruk, det er små hull etter gamle veggfester og bilder, noe små sprekker mellom tak/himling og vegger som må forventes ut ifra bruk. Det er ett hakk i parkettgulvet på stuen. TG1
