# Tilstandsrapport

Selveierleilighet (i blokk) - ikke-godkjent

Fanavegen 27 , 5221 NESTTUN

Befaringsdato: 20.02.2026

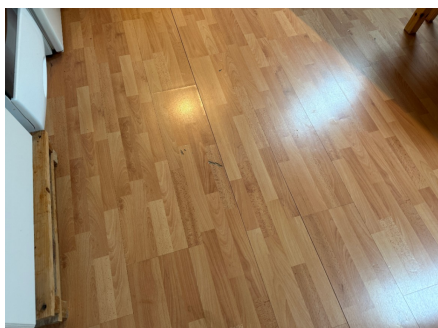
### TG 2 Overflater

- Det er påvist andre avvik:
- Overflater bærer preg av elde/slitasje.
- Fuktmerker på laminat.
- Buler i belegg.
- Hakk i gulv.

- Andre tiltak:
- Det er påregnelig med oppgradering av overflater.
