# Harald Hårfagres gate 5 D 0363 OSLO

## Tilstandsrapport Eierskifte

Boligtype: Boligblokk

Byggeår: 1925

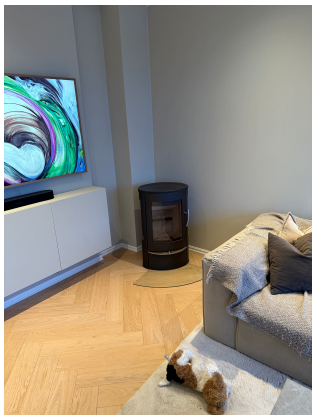
### 6.12 Ildsted/Skorstein

| <b>Oppsummering av ildsted/skorstein</b> | <b>TG-1</b> |
| Det registreres ikke noen sprekker eller tegn til skader ved en visuell inspeksjon av innvendige overflater på pipa. | |

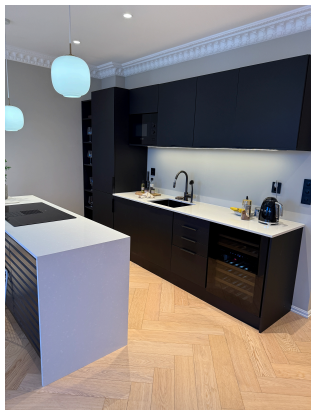
## 6.13 Kjøkken

| <b>Oppsummering av avtrekk</b> | <b>TG-2</b> |
| Kjøkkenventilator med omluftfunksjon/kullfilter i kombinasjon med naturlig ventilering, tilfredsstillende ikke standardens krav til luftutskifting. TG 2 er satt på grunn av omluftventilator/kullfilter. Ideelt sett bør det være mekanisk avtrekk fra kjøkken (et krav for å få TG1) | |

| Det anbefales å etablere mekanisk avtrekk med avtrekk ut, men dette må avklares med sameiet eller borettslaget. Det er ikke alltid at dette lar seg gjennomføre. | |

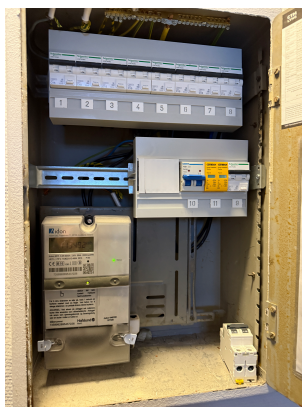
## 6.18 Elektrisk

**TG-1**

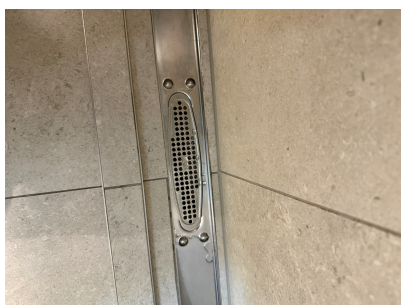
## 6.19 Avløpsrør

| <b>Oppsummering av avløpsrør</b> | <b>TG-1</b> |
| Staking kan gjennomføres via avløp til installasjoner og sluk. | |

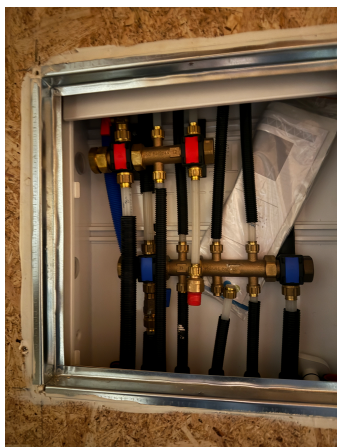
## 6.20 Vannledninger

| <b>Oppsummering av vannledninger</b> | <b>TG-1</b> |
| Stoppekran er plassert på loft og fungerer som tiltenkt. | |

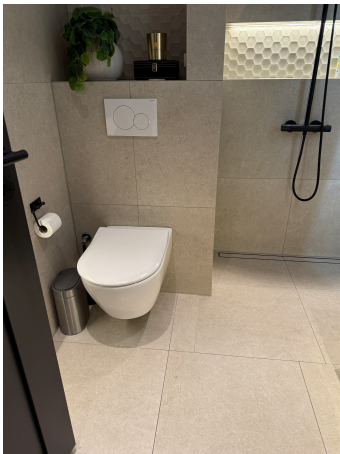
## 6.22 Våtrom:

Beige 60x60 fliser på gulv med varme, beige 60x60 fliser på noe vegger, himling med downlight, hvit dobbelvask med møbel under, speil, innebygd wc.

TG-1
