# Tilstandsrapport

Tomannsbolig

Lilloseterveien 55, 0957 OSLO

# gnr. 93, bnr. 80

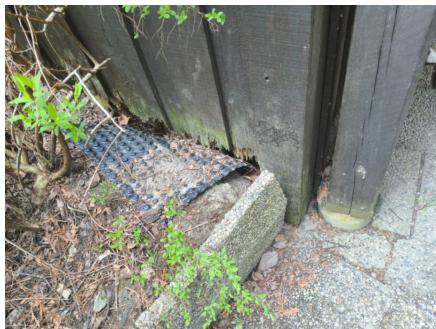
- Råteskader i bordkledningen kan fortsette å utvikle seg både i tiliggende bordkledning og til bakenforliggende veggkonstruksjon, dersom en ikke foretar tiltak.
- Uten tilstrekkelig lufting bak bordkledningen kan fuktighet som trenger inn bak bordene eller gjennom veggen innenfra ikke tørke opp. Dette skaper ideelle forhold for råtesopp og muggvekst.

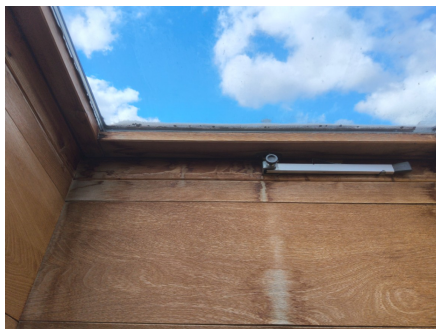
## TG 2 Vinduer

Det kan ikke utelukkes at isolerglass kan få punktering over tid, noe som kan føre til kondens eller dugg mellom glasslagene. Slike forhold kan være vanskelig å avdekke ved en visuell befaring.

På grunn av alder og forventet behov for vedlikehold eller utskifting på sikt er forholdet vurdert til TG2.

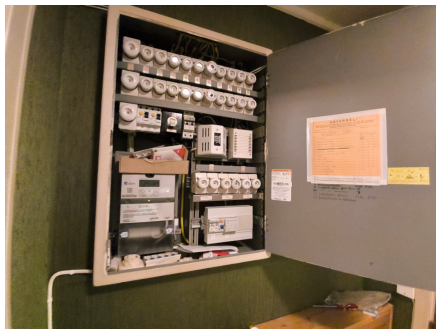
**Ja** Det elektriske anlegget fremstår med en alder og utførelse som tilsier at deler av installasjonen kan være av eldre dato. Basert på en visuell vurdering og tilgjengelige opplysninger kan det ikke utelukkes at anlegget har komponenter eller løsninger som ikke oppfyller dagens sikkerhetsnivå. Det er heller ikke foretatt funksjonskontroll eller tekniske målinger av anlegget som en del av denne gjennomgangen.

På bakgrunn av anleggets antatte alder og den begrensede kontrollformen som ligger til grunn for vurderingen, anbefales det at det gjennomføres en utvidet el-kontroll av autorisert elektroinstallatør. En slik kontroll vil kunne avdekke eventuelle skjulte feil, slitasje eller sikkerhetsmessige avvik, og bidra til å redusere risiko for brann eller personskade.

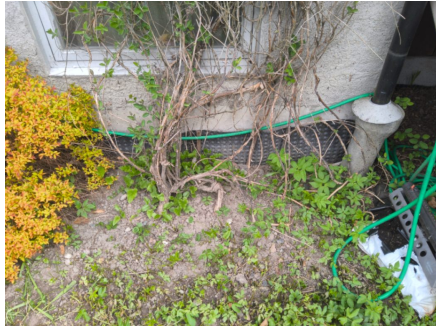
Dreneringen vurderes å ha passert mer enn halvparten av forventet brukstid. Eldre dreneringsløsninger har erfaringsmessig redusert funksjon over tid som følge av tilslamming, setninger og svekket filterduk. Dette kan medføre økt fuktbelastning mot grunnmur og konstruksjoner under terreng.

Det foreligger ingen dokumentasjon på senere utskifting eller vesentlig oppgradering. Selv om det ikke er registrert klare tegn til svikt på befaringdagen, innebærer alder en forhøyet risiko for redusert funksjon. Det må påregnes behov for tiltak eller utskifting på sikt.
