Tilstandsrapport

Tomannsbolig

Lilloseterveien 55, 0957 OSLO

Rapportdato: 02.06.2026

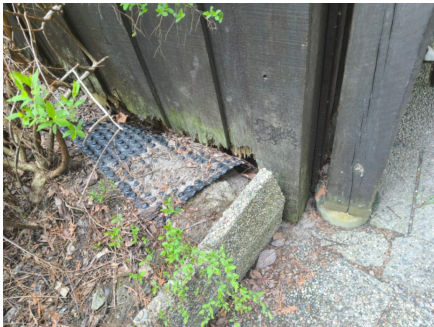
- Råteskader i bordkledningen kan fortsette å utvikle seg både i tiliggende bordkledning og til bakenforliggende veggkonstruksjon, dersom en ikke foretar tiltak.
- Uten tilstrekkelig lufting bak bordkledningen kan fuktighet som trenger inn bak bordene eller gjennom veggen innenfra ikke tørke opp. Dette skaper ideelle forhold for råtesopp og muggvekst.

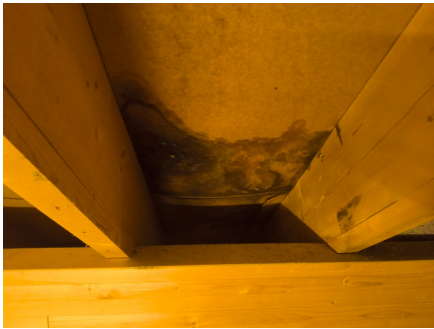
TG2 Takkonstruksjon/Loft

Det er påvist fuktskjolder/skader i takkonstruksjonen. Det er registrert symptom på fuktskader i konstruksjonen.

- Undertak er av sutakplater. Ved befarings ble det registrert synlige fuktskjolder på platene, noe som indikerer at konstruksjonen har vært utsatt for fuktbelastning. Fuktskjolder kan være et resultat av tidligere lekkasjer, kondensproblematikk eller utilstrekkelig lufting. Selv om det ikke nødvendigvis foreligger aktiv lekkasje på befaringstidspunktet, representerer dette en økt risiko for følgeskader. Det kan tyde på at ventilasjonsrørene som ikke er ført over tak er årsaken til skadene. Det anbefales ytterligere undersøkelser for å kartlegge årsaken til fuktskjoldene.

Det anbefales jevnlig kontroll av takkonstruksjonen og oppfølging ved fremtidige vedlikeholdsarbeider på taket. Eventuelle oppgraderinger må påregnes over tid som følge av alder og normal slitasje

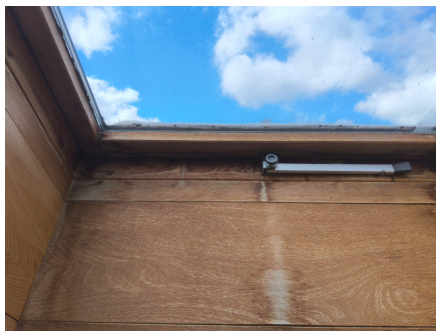
TG 2 Vinduer

Det kan ikke utelukkes at isolerglass kan få punktering over tid, noe som kan føre til kondens eller dugg mellom glasslagene. Slike forhold kan være vanskelig å avdekke ved en visuell befaring.

På grunn av alder og forventet behov for vedlikehold eller utskifting på sikt er forholdet vurdert til TG2.

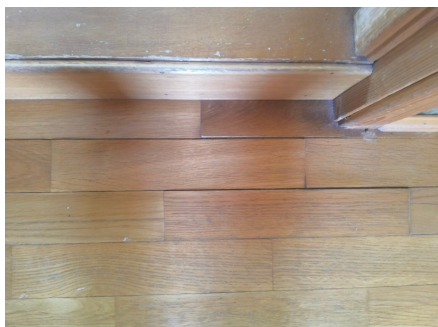
- Det er registrert fuktskader i parketten med tegn til svelling, misfarging og/eller deformasjoner i overflaten. Skadene indikerer at gulvet har vært utsatt for fuktbelastning, noe som kan redusere materialets funksjon og levetid. Årsaken til fukt påvirkningen bør avklares og forholdet følges opp for å hindre videre skadeutvikling. Det må påregnes lokale reparasjoner eller utskifting av skadede gulvflater.

- Det er registrert fuktskjolder i strien på en sjakt/kasse bak trappen i underetasjen. Forholdet kan indikere tidligere fukt- eller vannpåvirkning, men årsaken til skadene er ikke kjent på befaringsdagen. Det kan ikke utelukkes at forholdet har sammenheng med vann- og avløpsføringer til kjøkken i 1. etasje og bad i 2. etasje, dersom slike installasjoner er ført i konstruksjonen. Fuktskjoldene kan være et resultat av tidligere lekkasje eller kondensproblematikk. Det anbefales å åpne konstruksjonen for nærmere undersøkelser og kontroll av eventuelle rørføringer for å avdekke skadeomfang, årsak og behov for tiltak. Forholdene er vurdert til TG2.

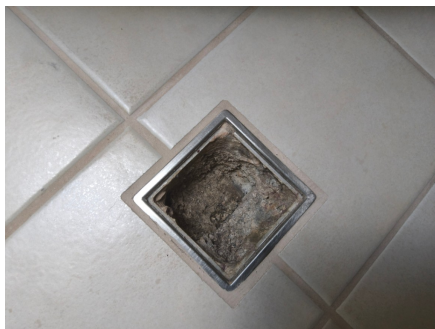
Det er ikke registrert membran på gulvets overflater i henhold til dagens krav til våtrom. Manglende membransjikt innebærer at konstruksjonen ikke har tilstrekkelig beskyttelse mot fukt og vannpåvirkning.

Badet kan være oppført i samsvar med tidligere byggeskikk og forskriftsnivå på oppføringstidspunktet. Etter dagens krav skal imidlertid våtrom ha et sammenhengende og tett membransjikt som hindrer fukt i å trenge ned i underliggende eller tilstøtende konstruksjoner. Når membran mangler eller er brutt, øker risikoen for skjulte fuktskader, råte og andre følgeskader i tilstøtende bygningsdeler.

Forholdet vurderes til TG3 da løsningen ikke oppfyller dagens krav til fuktsikring og representerer en vesentlig risiko for vannskader.

- Det må etableres tilfredsstillende tettesjikt/membran på våtrommet.

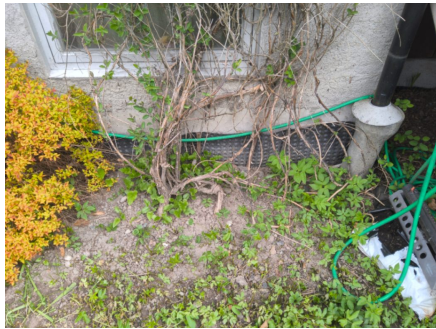
Dreneringen vurderes å ha passert mer enn halvparten av forventet brukstid. Eldre dreneringsløsninger har erfaringsmessig redusert funksjon over tid som følge av tilslamming, setninger og svekket filterduk. Dette kan medføre økt fuktbelastning mot grunnmur og konstruksjoner under terreng.

Det foreligger ingen dokumentasjon på senere utskifting eller vesentlig oppgradering. Selv om det ikke er registrert klare tegn til svikt på befaringdagen, innebærer alder en forhøyet risiko for redusert funksjon. Det må påregnes behov for tiltak eller utskifting på sikt.
