Leilighet  
Pærehagen 3  
2040 Kløfta

**Boligens tekniske tilstand:**

Dato: 13/03/2026

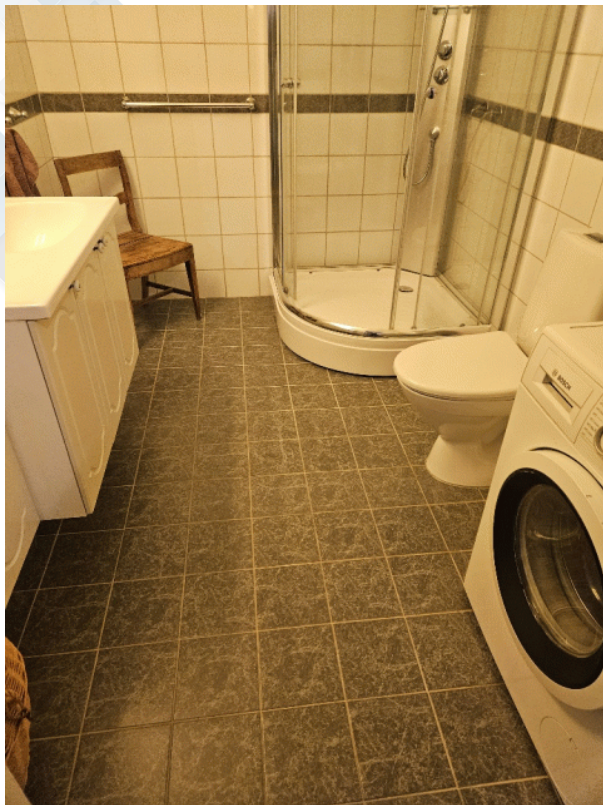
Utskifting/vedlikehold: Normal forventet levetid før utskifting klosetter og servanter 25 - 45 år.

Utskifting/vedlikehold: Normal tid før utskifting av vegger i våtrom med keramiske fliser direkte på membran er 10 - 30

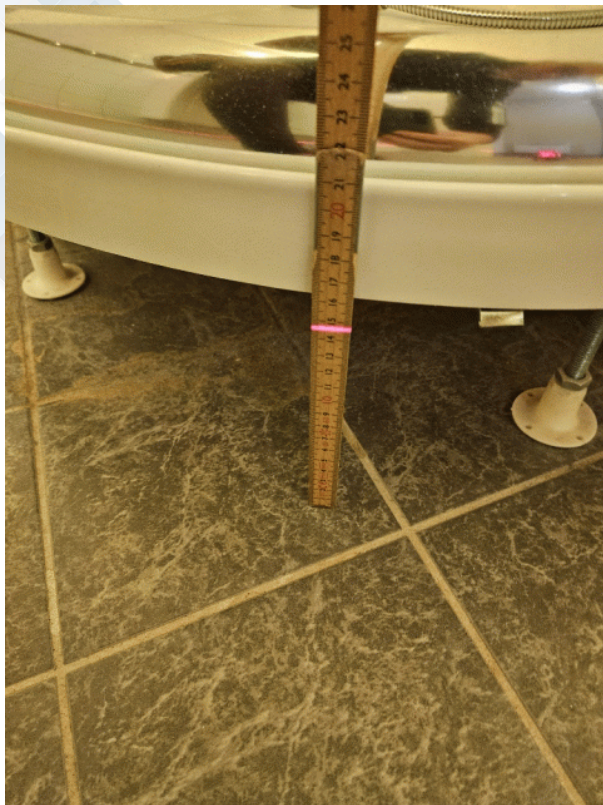
### TG 2 1.1.2 Overflate gulv

Det er påvist flekker eller andre skader. Se under.

Risiko: Dette kan medføre at vann ikke renner effektivt bort fra gulvet, noe som øker risikoen for fuktskader over tid. Og slitasjen kan gi økt risiko for svekkelse i materialenes overflate og tetthet.

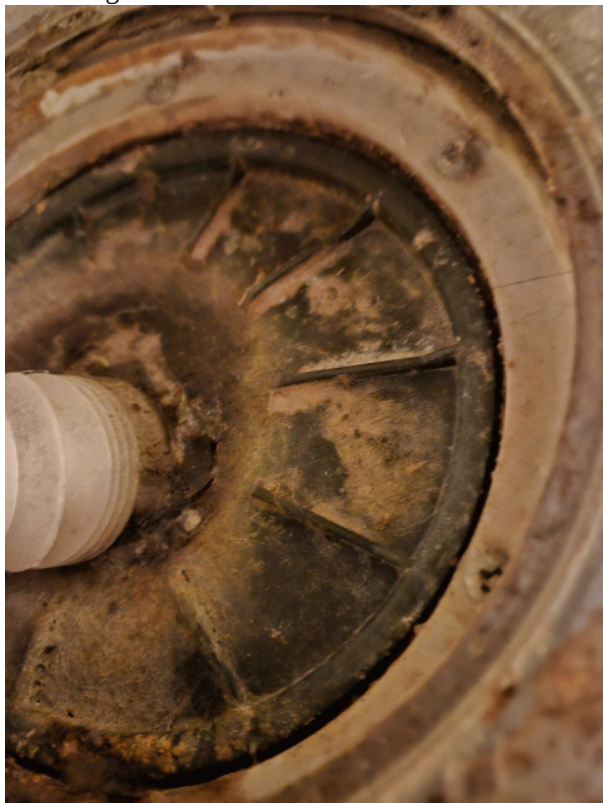
**TG 2** 1.1.3 Membran, tettesjiktet og sluk

Det er påvist avvik i forhold til sluk, rørgjennomføringer, mansjetter eller klemring. Se under.

Risiko: Dette gir en økt risiko for svekket fuktsikring.

Det ble boret hull fra tilstøtende rom (kjøkken) til bad den 30.01.2025, det ble målt normalt fuktinnhold i bunnsvill under 5 vekt-%. Det var ikke mulighet å ta nye fuktmålinger i hullboringen på kjøkkenet, grunnet at hjemmelshaver har i ettertid montert intrigerte kjøleskap på denne veggen. Det var ingen synlige fuktskader på tilstøtende vegger eller gulv på befaringstidspunktet. Det ble også søkt etter fukt på tilgjengelige tilstøtende overflater under befaringen, der det ikke ble avdekket unormale verdier. TG1

Anbefalt tiltak: Skulle det foreligge mistanke om feil eller avvik, anbefales det å undersøke veggkonstruksjonen nærmere ved åpning, utført av fagperson, for å avklare omfang og eventuelt behov for utbedring.

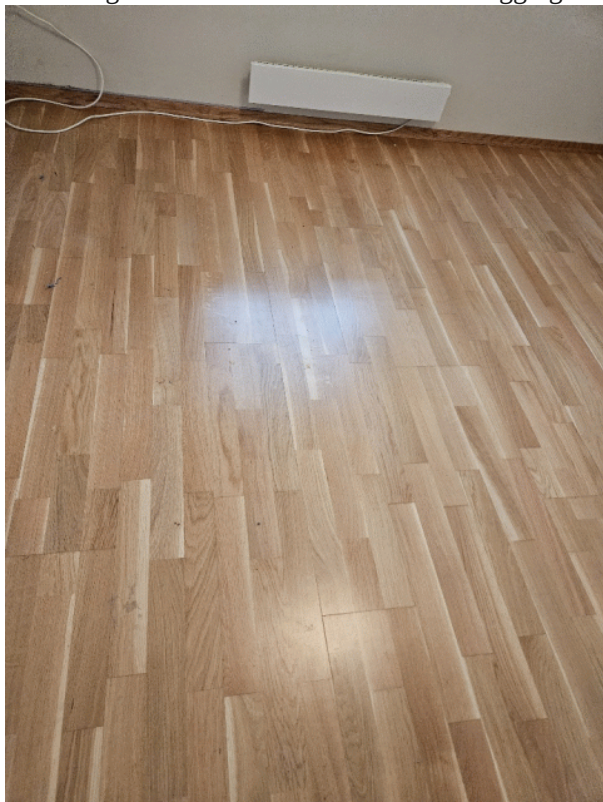
Parkettgulv og vinylbelegget har noe fuktsveller i skjøter og slitemerker på overflaten. TG2

Risiko: Dette gir økt risiko for skjulte skade, skeivheter og andre relevante vedlikeholdsbehov.

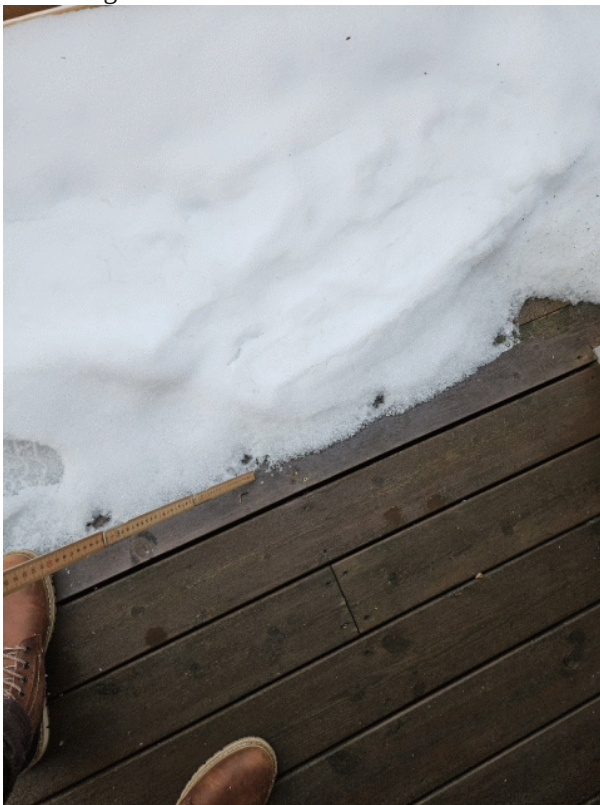
Terrassebord har stedvis grønske og noe tørrsprekker. TG2

Årsak: Dette kan skyldes at bjelkelaget har blitt utsatt for fukt eller slitasje over tid, noe som igjen fører til at bæreevnen svekkes.

Risiko: Svekkelsen kan gi økt risiko for ytterligere nedbøyning av terrassebordene, og det kan oppstå ujevnheter som gir dårligere brukskomfort. Over tid kan dette også føre til skade på selve konstruksjonen og økt vedlikeholdsbehov.

Det gjøres oppmerksom på at jevnlig behandling og vedlikehold av terrassebord anbefales for å forlenge levetiden, hindre råte, redusere risikoen for sprekkdannelser og bevare et pent utseende. Dette innebærer blant annet regelmessig rengjøring, påføring av olje eller beis tilpasset norske værforhold, samt inspeksjon for eventuelle skader som bør utbedres. Slik forebygging bidrar til å redusere behovet for større reparasjoner eller utskiftinger over tid.

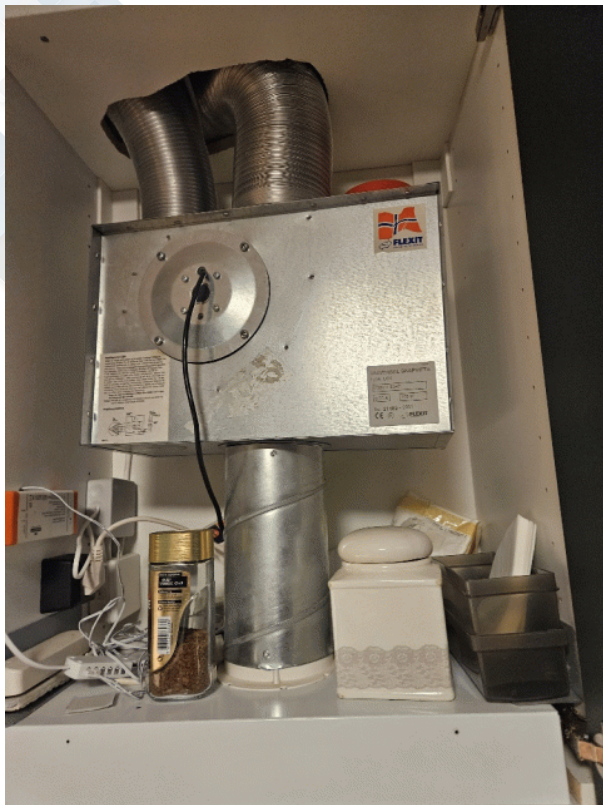
Risiko: Det kan gi økt fuktbelastning og risiko for mugg- og råteskader over tid.
