# Tilstandsrapport

Risikovurdering for Anticimex boligselgerforsikring

Kjelsåsveien 10A  
0488 OSLO  
Gnr./Bnr.: 79/31  
Andelsnr. : 194  
Oslo kommune

Befaringsdato: 03.06.2025

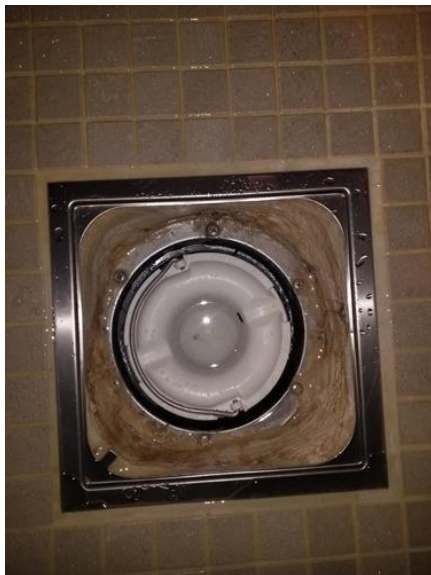
Membran, tettesjikt og overgang til sluk. - [Sluk bad.]

| | | Fallforhold (gulv) | Nivåforskjell fra døråpning på topp overflate gulv og til sluk er på tilfeldig sted målt til ca. 35 mm. Dette er vurdert til å være tilfredsstillende mht lekkasjesikkerhet. |

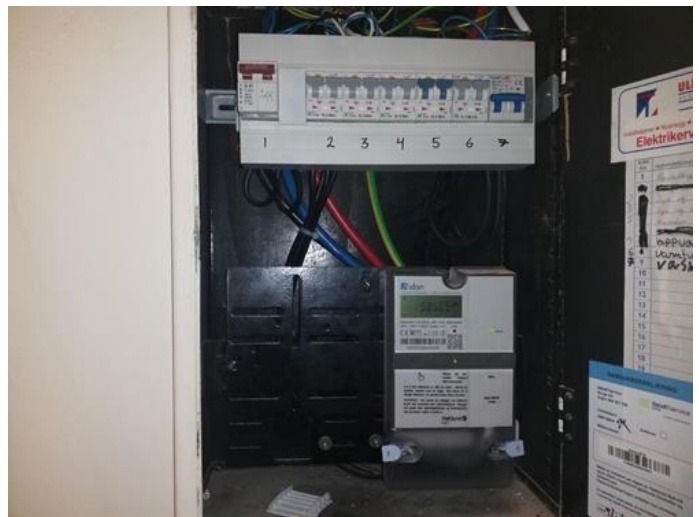
Elektrisk anlegg - [Sikringskap. ]

Sikringsskap med automatsikringer og måler plassert i felles trappegang. Hovedsikring er på 40A. Leiligheten har i hovedsak skjult elektrisk anlegg.
