Leilighet i småhus  
Hjeramoen 14 A  
2072 Dal

#### Boligens tekniske tilstand:

Dato: 12/02/2026

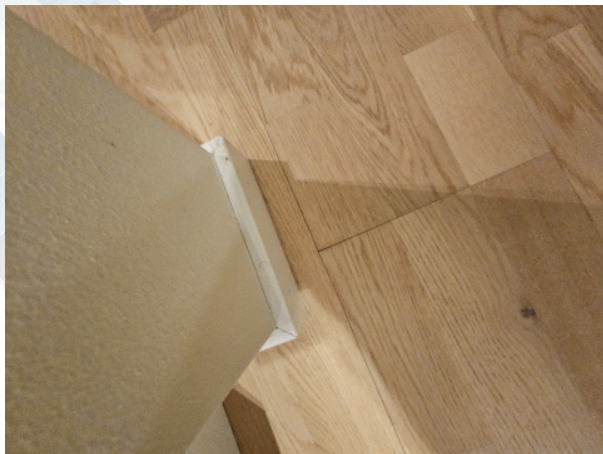
Parkettgulvet har litt glipper, små fuktsveller og slitemerker på overflaten mellom gang og kjøkkenet. TG2

Risiko: Videre påføring av skader kan føre til økt nedbrytning av materialer på overflaten.
