# Tilstandsrapport

Boligbygg med flere boenheter

Balchens gate 6, 0265 OSLO

Oppdragsnr.: 13722-3376

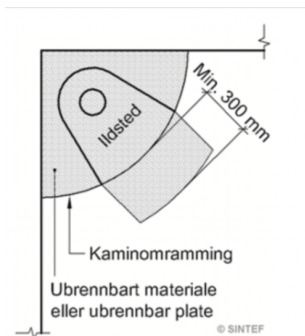
Prinsippkisse peisplate. (Kilde: Sintef).

- Det må monteres ildfast plate under/foran ildsted.

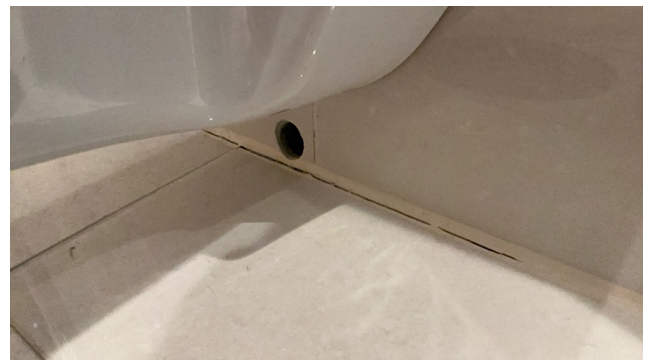
- Det er påvist at flisfuger har riss/sprekker.

Badet fungerer med påviste avvik, men riss kan utvide seg.

Oppsprukket silikonfuge.

Utbedring av riss i flisfuger kan utføres ved å skrape ren flisfugene og fuge på nytt. Vær oppmerksom på eventuell fargeforskjell. Utbedring bør utføres av flislegger.

Legge ny silikonfuge.

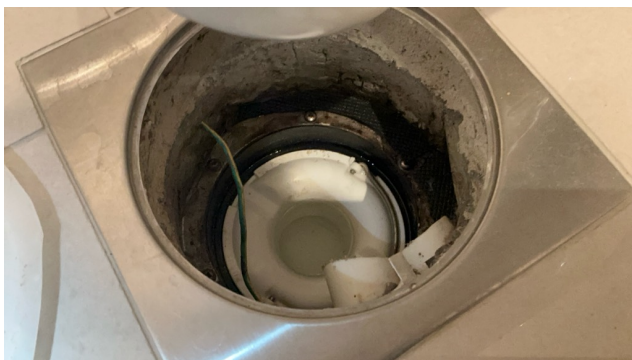
Sluk utenfor dusjen.

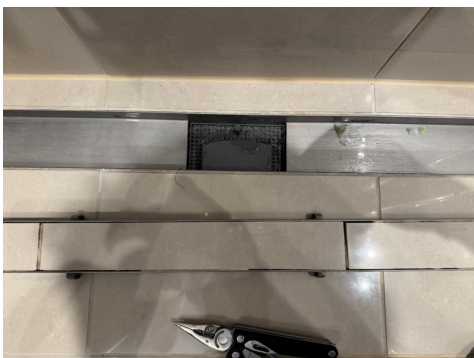
Slukrenne i dusjen.

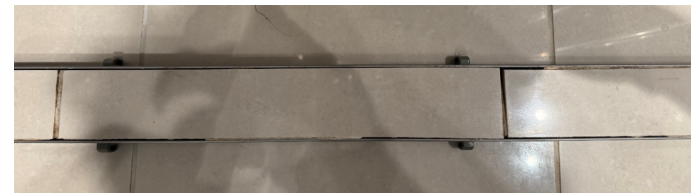
Slukrist.

Fuge på nytt. Alternativ så kan hele slukristen byttes i en annen type slukrist.

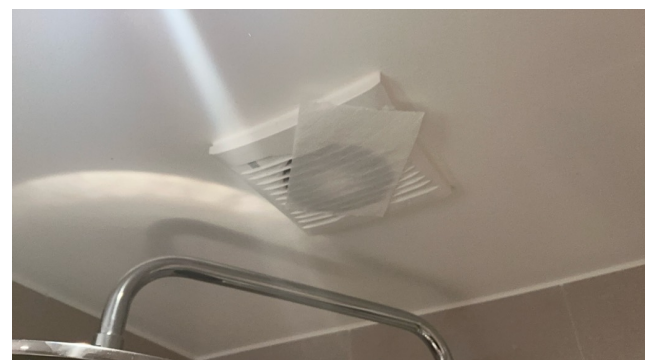
Test av avtrekk. Papiret henger.

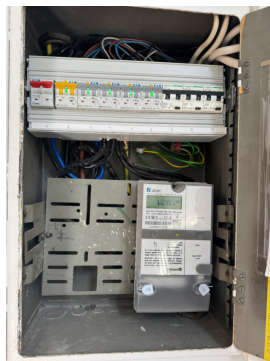
Sikringskap.
