Tilstandsrapport

Boligbygg med flere boenheter

Balchens gate 6, 0265 OSLO

Oppdragsnr.: 13722-3376

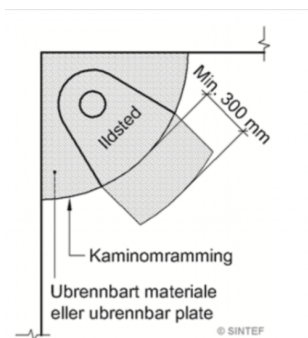
Prinsippkisse peisplate. (Kilde: Sintef).

- Det må monteres ildfast plate under/foran ildsted.

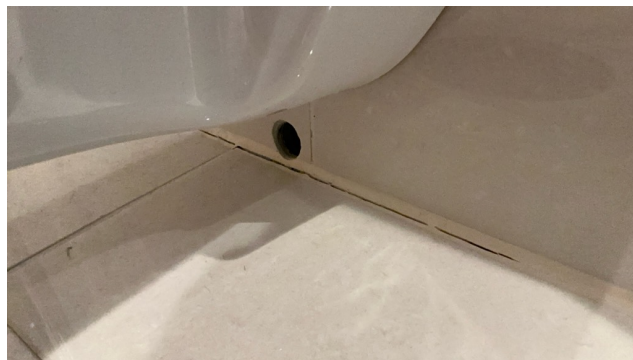
- Det er påvist at flisfuger har riss/sprekker.

Badet fungerer med påviste avvik, men riss kan utvide seg.

Oppsprukket silikonfuge.

Utbedring av riss i flisfuger kan utføres ved å skrape ren flisfugene og fuge på nytt. Vær oppmerksom på eventuell fargeforskjell. Utbedring bør utføres av flislegger.

Legge ny silikonfuge.

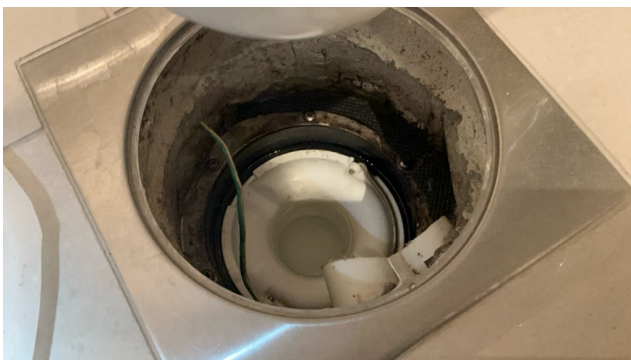
Sluk utenfor dusjen.

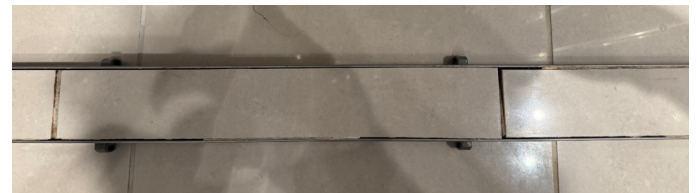
Slukrist.

Fuge på nytt. Alternativ så kan hele slukristen byttes i en annen type slukrist.

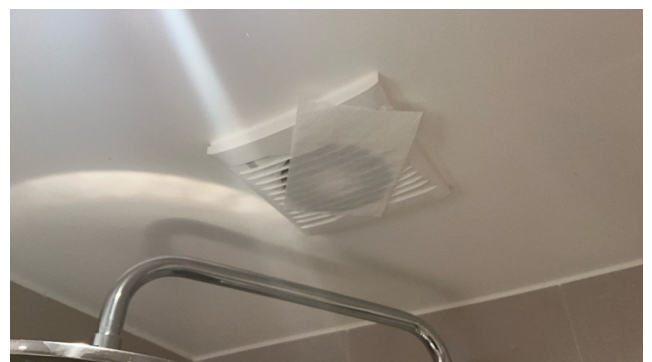
Test av avtrekk. Papiret henger.
