# Tilstandsrapport

Selveierleilighet

Balders gate 22, 0263 OSLO

Befaringsdato: 11.05.2026

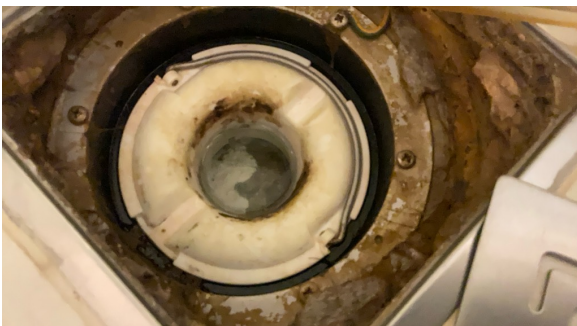
## TG 1 Sluk, membran og tettesjikt

Det er plastsluk og smøremembran med ukjent utførelse.
