Tilstandsrapport

Andelsleilighet i boligbygg med flere boenheter

St. Jørgens vei 59, 0662 OSLO

Befaringsdato: 11.02.2026

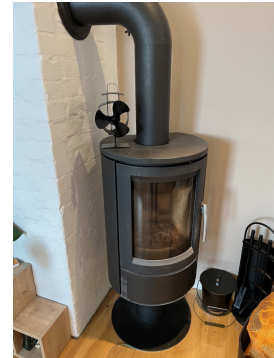
TG 1 Pipe og ildsted

Pipe oppført i teglstein.
Peisovn montert i stue.

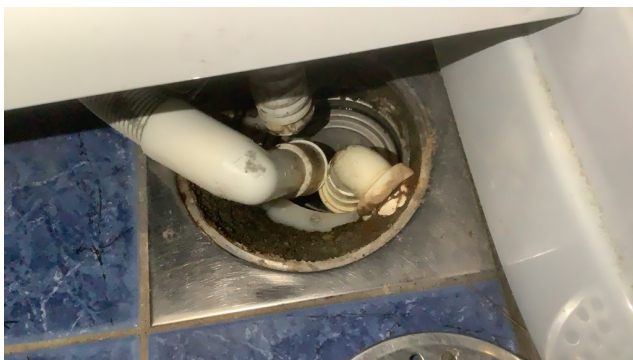
TG 2 Sluk, membran og tettesjikt

Det er montert membran og plastsluk med klemring på bad.

- Mer enn halvparten av forventet brukstid er passert på membranløsningen.
- Smøremembran på vegg som er over 15 år og banemembran over 20 år blir vurdert til TG2 i rapporten.
- Dette badet er nå litt ca 25 år gammelt.
- TG 2 gis med bakgrunn i at mer enn halvparten av forventet brukstid for membran/tettesjikt er oppbrukt.

- Det er viktig å merke seg at levetiden til en membran varierer basert på kvalitet, installasjon og bruk. Eldre membraner kan bli sprø og sprekke opp, noe som fører til at de mister sin vanntettende funksjon. Dette kan resultere i vannlekkasjer gjennom vegger og gulv og fuktskader.

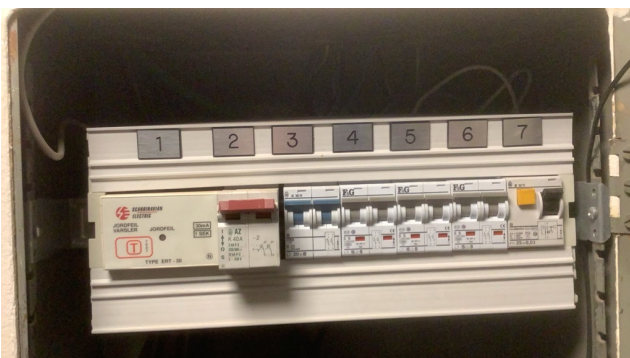
Sikringsskap med automatsikringer, 40 Amp hoved sikringer, 3x15 og 1x20 Amp kurser og jordfeilbryter.

Ja Takstmannen har ikke autorisasjon for total taksering av el-anlegg. Det anbefales derfor på generelt grunnlag at el-anlegg som ikke har hatt kontroll siste 5 år kontrolleres av autorisert elektriker eller E-verket.
