# Tilstandsrapport

📍 Regnbueveien 9, 0664 OSLO

# gnr. 138, bnr. 48

Befaringsdato: 19.02.2026

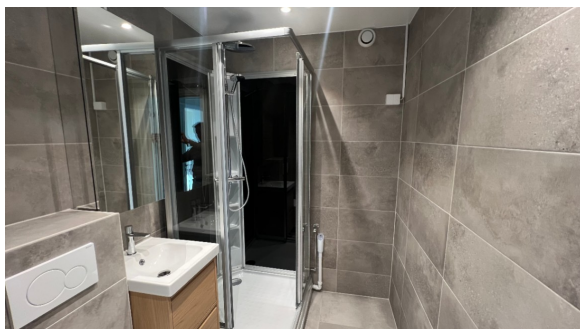
### 3. ETASJE > BAD

Kombinasjonen av utilstrekkelig fall mot sluk og manglende høydeforskjell mellom sluk og terskel kan medføre at vann blir stående i deler av gulvet og/eller ledes ut av baderommet ved normal bruk eller lekkasje. Dette øker belastningen på overflater og fuger, og gir økt risiko for vannskader i tilstøtende rom ved en evt lekkasje.

Når tettesjiktet og sluk har passert store deler av forventet levetid, reduseres materialets robusthet. Dette øker sannsynligheten for gradvise fuktskader ved økt belastning, bevegelser i underlaget eller generell slitasje. Rommet fungerer etter dagens bruk, men tåler mindre avvik og har svekket sikkerhetsmargin over tid.

Det anbefales jevnlig kontroll av rommet for tidlige tegn til fuktpåvirkning, og at man planlegger modernisering innen rimelig tid for å redusere risikoen for skadeutvikling. Eldre slukløsning bør vurderes samtidig ved fremtidig oppgradering.

Bruk av dusjkabinett med egen avløpsløsning til sluk vil kunne redusere risikoen for fuktskader frem til baderommet moder.

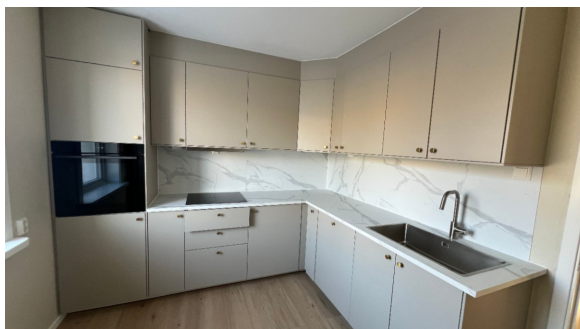
## 3. ETASJE > KJØKKEN

Ventilator med omluft (kullfilter) fjerner lukt og noe partikler, men leder ikke fukt og matos ut av boligen. Dette kan medføre at fukt og forurensninger blir værende i rommet, og over tid påvirke inneklime og overflater i kjøkkenområdet.

Det anbefales regelmessig vedlikehold og utskifting av kullfilter for å opprettholde funksjonen. Dersom man ønsker mer effektiv fjerning av fukt og matos, kan etablering av ventilator med avtrekk til det fri vurderes i forbindelse med oppgradering, i henhold til gjeldende TEK.

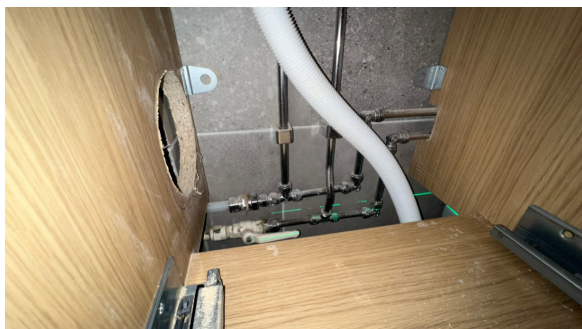
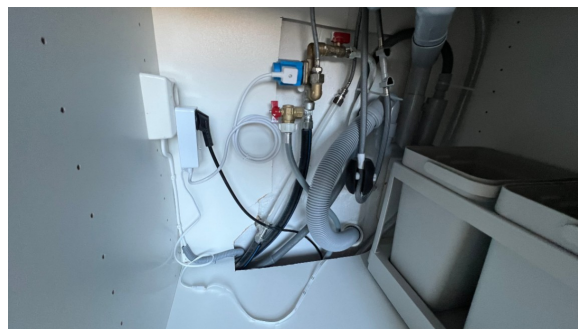
Manglende tettemuffer kan medføre at vann ved lekkasje trenger inn i omkringliggende konstruksjoner uten å oppdages tidlig. Dette øker risikoen for skjulte fukt- og råteskader ved en eventuell lekkasje.

Det anbefales å montere tettemuffer i endene av varerørene på rør-i-rør-systemet, slik at gjennomføringer blir tette og eventuelt lekkasjevann ledes kontrollert tilbake til vannskap (som igjen skal ha overløp til sluk).
