Tilstandsrapport

📍 Sagdalsveien 7 C, 2010 STRØMMEN

gnr. 78, bnr. 9, snr. 13

Oppdragsnr.: 20409-25235

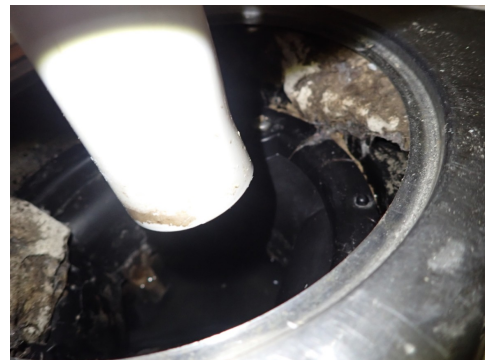
TG 2 Sluk, membran og tettesjikt

Eldre plastsluk plassert under dusjkabinett.

Overvåk tilstanden jevnlig. Tettesjikt har en alder som tilsier at det er kort/liten gjenværende restlevetid. På bakgrunn av alderen er det grunn til å varsle om risiko for skjulte avvik, svekket funksjon, usikker restlevetid eller lignende forhold som utvikles over tid. Med bakgrunn i alderen kan ikke lekkasjesikkerheten til våtrommet verifiseres og bør etableres på nytt. For å få tilstandsgrad 0 eller 1 må membran/tettesjikt skiftes ut. Ved oppussing, påse at alle forhold med membran/tettesjikt, våtsone, sluk, røranlegg mv dokumenteres. Det anbefales å rense sluk og vannlås med jevne mellomrom for å unngå oppfylling.

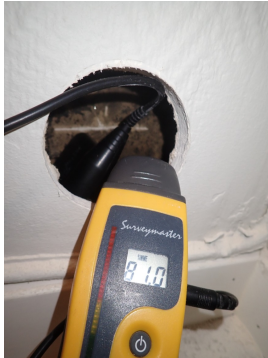
Det er foretatt hulltakning fra tilstøtende soverom mot badet for å undersøke etter fukt, sopp/mugg eller avvik i konstruksjonen.

Ved hulltakning ble det avdekket forhøyede fuktverdier på gipsplate mot bad.

Bilde viser forhøyede fuktverdier før utbedring.

Selger opplyser at det er foretatt lokal utbedring i området ved hulltakningen. For å få tilstandsgrad 0 eller 1 må det gjennomføres større og ytterligere undersøkelser for utelukke evt fukt andre steder i konstruksjonen.

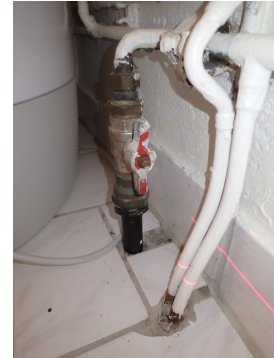
Det er ikke behov for utbedringstiltak siden anlegget fungerer i dag, men eldre vannrør av kobber har blant annet større sannsynlighet for lekkasjer, noe som kan føre til omfattende og kostbare vannskader i boliger.

I forbindelse med oppussing av våtrom vil det være naturlig med utskiftning av rør.
