# Tilstandsrapport

Selveierleilighet (i småhus)

Colletts gate 39, 0456 OSLO

Befaringsdato: 07.04.2025

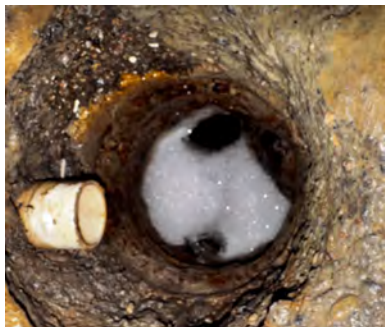
## 2 ETASJE > BAD OG TOALETTRUM

### **Fukt i tiliggende konstruksjoner**

Det er utført fuktsøk ved bruk av Protimeter med variable verdier i dusjhjørne.

Fuktsøk med instrumenter på bad med flislagte overflater vil kunne gi utslag på fukt, selv om membransjiktet er tett. Fuktdikatoren søker 2-3 cm ned i underlaget, men kan ikke redegjøre om evt. fukt er foran eller bak membransjiktet. Forutsatt at rommet er riktig utført med membranetting, vil det være normalt med fukt i sjikt mellom flis og membran. Dette er ikke skadelig så lenge tettesjiktet holder tett og det indikerte fuktutslaget ligger mellom flis og tettesjikt. Ikke videre kontrollert av takstmannen. Utslag på en fuktsøker er derfor bare veiledende, og det anbefales alltid å måle RF ved hulltaking i tilstøtende rom til våtrom. Det er ikke alltid dette er mulig på grunn av vegger som er i mur el. at tilstøtende vegger er i naboileiligheten eller mot yttervegg som i denne seksjonen.
