Tilstandsrapport – Tvetenveien 231, 0675 Oslo  
Tvetenveien 231  
0675 Oslo

Dato: 31/01/2026

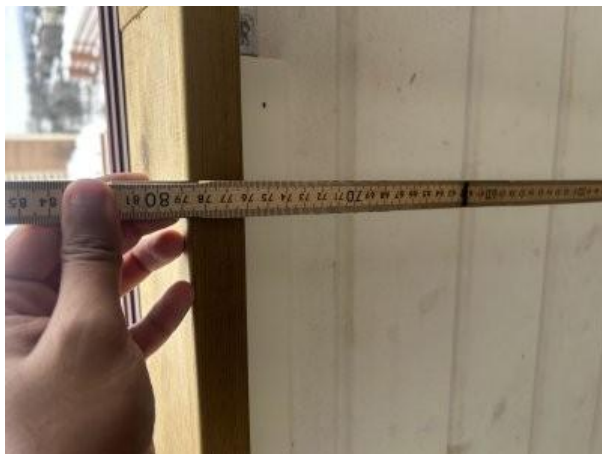
Innglasset balkong i betongkonstruksjon med innvendig panel på rekkverk og skyvbart glassfelt. Konstruksjonen fremstår ved visuell kontroll som stabil uten påviste svekkelser i forankring/understøtting. Det ble ikke observert avskalling, riss/sprekker eller rustskader på tilgjengelige overflater. Rekkverkshøyde er målt til ca. 0,79cm.

Rekkverkshøyden er lavere enn dagens anbefalte/krav til rekkverkshøyde og bør utbedres for å tilfredsstille sikkerhetsnivå. Det ble i tillegg observert noe skjevheter/ufagmessige detaljløsninger i innvendig panel og avslutninger rundt vindusparti. Forholdet vurderes i hovedsak som kosmetisk, men kan med fordel rettes/tilpasses ved fremtidig oppussing.

| TAKSTMANNENS VURDERING VED TG2: | |
|---|---|
| | Risiko: Fallfare/personskade grunnet lav rekkverkshøyde.<br>Konsekvens: Bør utbedres ved forhøyning/sikring av rekkverk for å oppfylle dagens sikkerhetsnivå. |

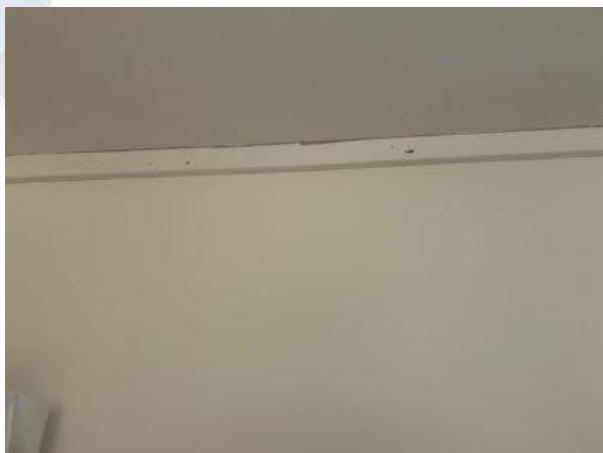
Overflater på vegger og himling er vurdert ved visuell kontroll. Det ble observert enkelte kosmetiske forhold/bruksslitasje. Det er stedvis behov for oppmaling/overflateoppgradering. Det ble ikke registrert tegn til fuktpåvirkning eller skadedyr i de kontrollerte områdene.

Det ble observert slitasje/skader på enkelte lister, og det er registrert skjevhet/ujevn avslutning på taklist enkelte steder. Forholdene vurderes som kosmetiske, men utbedring kan bestå av utskifting/tilpasning av lister og eventuelt lokal sparkling og maling.

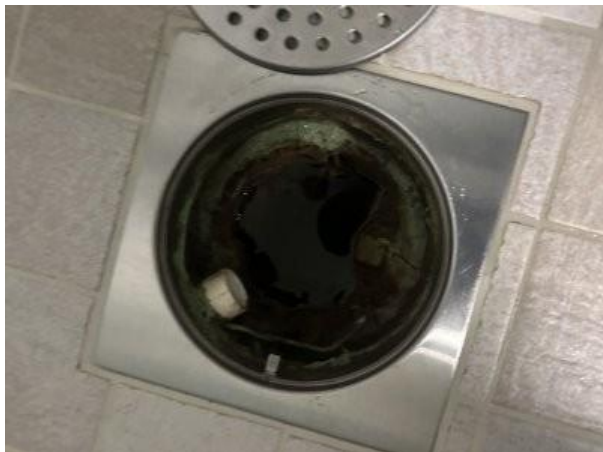
Bad oppgradert i 2019 med nye overflater/innredning og smøremembran (opplyst av tidligere eier). Sluk er støpejernsluk fra byggeår. Det er registrert smøremembran i sluk. Løsning med gammelt sluk uten klemring, samt mangelfull/ikke dokumentert utførelse rundt rørgjennomføringer i våtsone. Det foreligger ingen dokumentasjon på utførelse.

Løsningen gir økt risiko for fuktsmitte i våtsone over tid. Uten tilfredsstillende klemring er det vanskelig å sikre vanntett overgang mellom membran og sluk. Sluk bør kontrolleres og rengjøres jevnlig, og tilstanden bør overvåkes. Det ble ikke påvist fukt ved fuktmåling på befæringsdato.

| TAKSTMANNENS VURDERING VED TG2: | |
|---|---|
| | Risiko: Vanninntrengning i gulvkonstruksjon/ved rørgjennomføringer ved belastning over tid.<br><br>Konsekvens: Skjulte fuktskader, lukt/mugg og behov for utbedring/rehabilitering av våtrom ved lekkasje eller videre aldring av slukløsning. |
