Tilstandsrapport

📍 Sagdalsveien 7 B, 2010 STRØMMEN

gnr. 78, bnr. 9, snr. 9

Befaringsdato: 25.03.2026

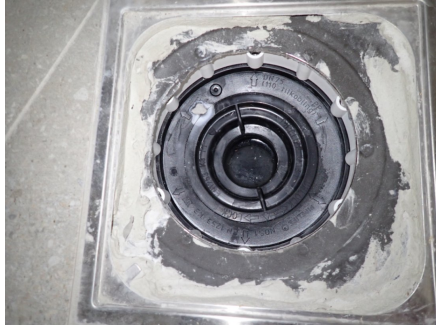
Plastsluk med vannlås plassert i dusjsonen.
Dokumentert bruk av smøremembran.

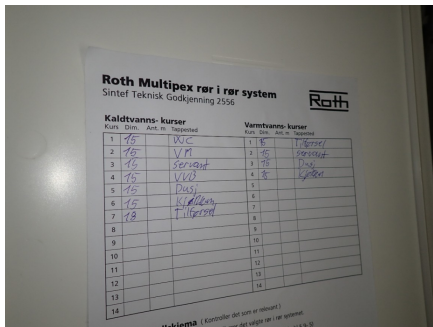
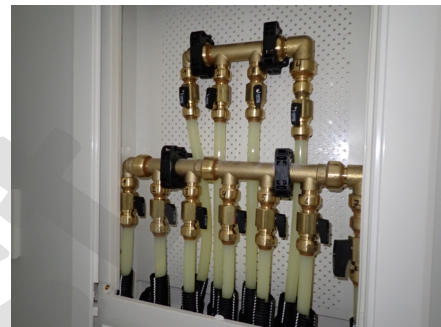
Det er rør i rør system i leiligheten.
Vannfordelerskap med stoppekraner er plassert på badet.

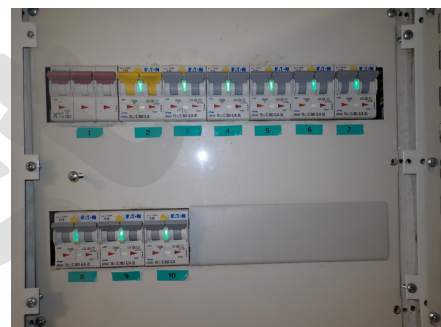
Sløyfe nr.	Form	Forsikringsklasse for last	For- sp.	Sik- AMP	Tverrsnit- mm
1	JORDFELBRYTER	KURS NR. 2, 3, 4 OG 5	40	10.0	
2	VÄRMTVANNSEDERE		10	1.5	
3	VÄSKEMASKIN - TØRKEROMMEL		15	1.5	
4	LYS - VÄRME - KÖKKEN		13	1.5	
5	KÖMFRY		20	2.5	
6	JORDFELBRYTER	KURS NR. 7, 8, 9 OG 10	40	10.0	
7	SOVEROM - STUET		13	1.5	
8	LYS - VÄRMEKABEL - BAD		13	2.5	
9	ØKOBLETT	VVP	13	2.5	
10	SÖVEROM - KÖKKEN - STUET	VVP	13	2.5	
11					
12					
13					
14

Når det ikke foreligger kontroll av det elektrisk anlegget de siste 5 år, anbefales det en kontroll av anlegget.
