# Tilstandsrapport

Eiet seksjon i boligbygg med flere boenheter

Teglverksgata 11, 0553 OSLO

Befaringsdato: 02.03.2026

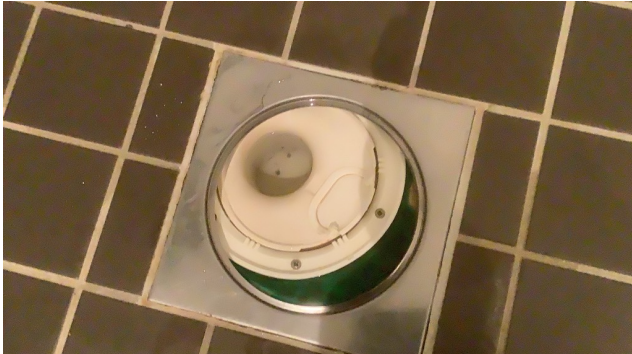
### TG 2 Sluk, membran og tettesjikt

Det er montert membran og plastsluk med klemring på bad.

- Mer enn halvparten av forventet brukstid er passert på membranløsningen.

Smøre membran på vegg som er over 15 år og banemembran over 20 år blir vurdert til TG2 i rapporten.

Dette badet er nå snart 20 år gammelt.

TG 2 gis med bakgrunn i at mer enn halvparten av forventet brukstid for membran/tettesjikt er oppbrukt.

- Det er viktig å merke seg at levetiden til en membran varierer basert på kvalitet, installasjon og bruk. Eldre membraner kan bli sprø og sprekke opp, noe som fører til at de mister sin vanntettende funksjon. Dette kan resultere i vannlekkasjer gjennom vegger og gulv og fuktskader.

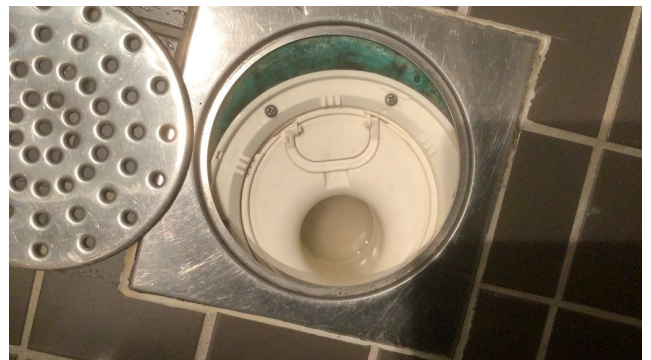
### TG 2 Sluk, membran og tettesjikt

Det er montert membran og plastsluk med klemring på bad.

- Mer enn halvparten av forventet brukstid er passert på membranløsningen.

Smøremembran på vegg som er over 15 år og banemembran over 20 år blir vurdert til TG2 i rapporten.

Dette badet er nå snart 20 år gammelt.

TG 2 gis med bakgrunn i at mer enn halvparten av forventet brukstid for membran/tettesjikt er oppbrukt.

- Det er viktig å merke seg at levetiden til en membran varierer basert på kvalitet, installasjon og bruk. Eldre membraner kan bli sprø og sprekke opp, noe som fører til at de mister sin vanntettende funksjon. Dette kan resultere i vannlekkasjer gjennom vegger og gulv og fuktskader.

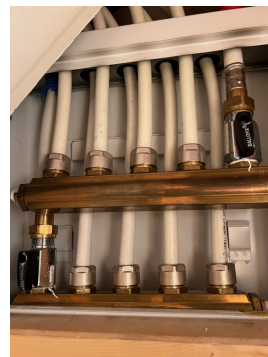
Innvendige vannledninger er av kobber med plastkappe. Det er besikket i rørskap. Stoppekran i skap plassert i tak på hovedbad. Regulator for vannbåren gulvvarme for begge bad også plassert i tak på hovedbad.
