# Tilstandsrapport

Enebolig

Torderødgata 17, 1511 MOSS

Befaringsdato: 27.05.2026

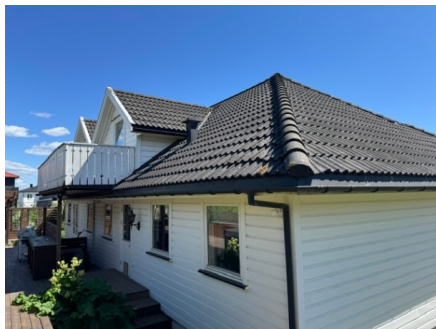
Det bør utføres ytterligere undersøkelser av taktekking og undertak, da materialene har oppnådd høy alder og underlagstekking viser tegn til slitasje og sprøhet.

Dersom tiltak ikke utføres, øker risikoen for lekkasjer og følgeskader på underliggende konstruksjoner.

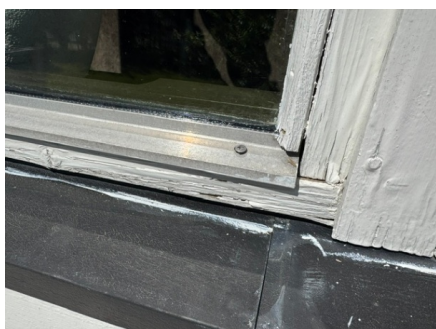
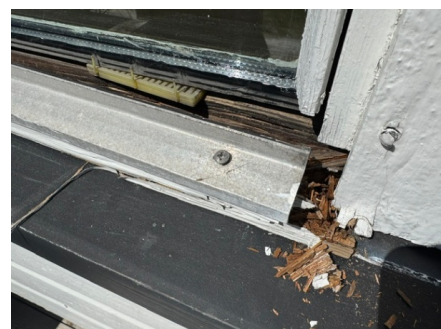
Alderen på isolerglassene medfører økt risiko for punktering og redusert isolasjonsevne, noe som kan gi dårligere inneklime og økte oppvarmingskostnader.

Vinduer med råteskader bør skiftes ut for å unngå ytterligere forringelse, varmetap og risiko for fuktskader i tilstøtende konstruksjoner.

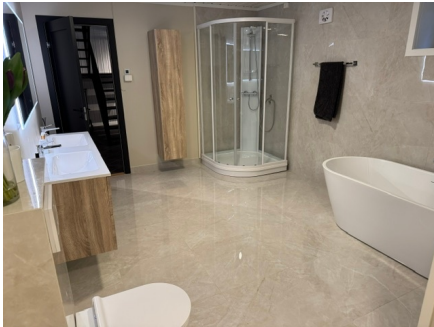
Skruer i slukets klemring med rustdannelse.

- Det er viktig å merke seg at levetiden til en membran varierer basert på kvalitet, installasjon og bruk. Eldre membraner kan bli sprø og sprekke opp, noe som fører til at de mister sin vannettende funksjon. Dette kan resultere i vannlekkasjer gjennom vegger og gulv og fuktskader.

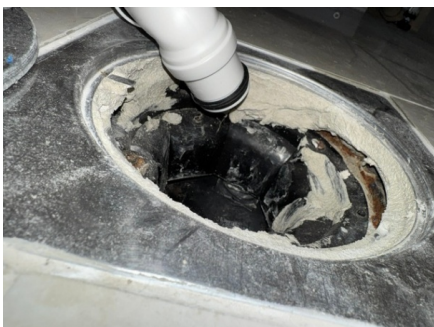
Badekar med avløpsrør i påforet vegg, usikker løsning mht. fukt.

Løsningen med avløpsrør i påforet vegg bør vurderes nærmere for å avklare risiko for fuktskader.

Konsekvensen av dagens løsning er økt fare for skjulte lekkasjer og fuktskader i konstruksjonen, noe som kan medføre kostbare reparasjoner på sikt.

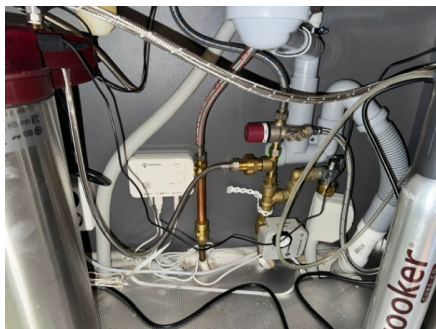
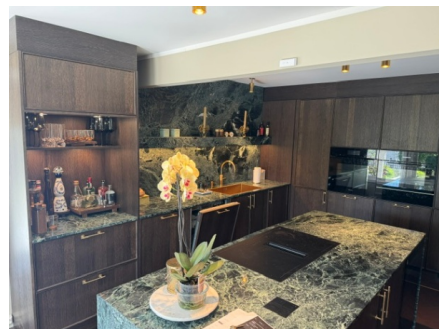
Dagens løsning med kullfilter gir begrenset effekt, noe som kan føre til dårligere innneklima og økt risiko for fuktskader over tid.

Det anbefales å etablere ventilator med avtrekk ut av bygningen for å sikre effektiv fjerning av fukt og matos.

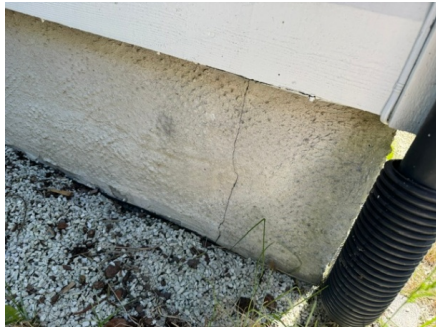
Grunnmur utvendig fuktsikret med knotteplast (Platon).

Dreneringen bør overvåkes jevnlig, og det må påregnes behov for utskifting på sikt for å unngå fuktinntrengning i kjeller og skade på konstruksjonen. Konsekvensen av å ikke utbedre er økt risiko for fuktproblemer og skader på grunnmur og innvendige arealer.
