Loddefjordveien 10

Tilstandsrapport

Eierskifte

Boligtype: Leilighet

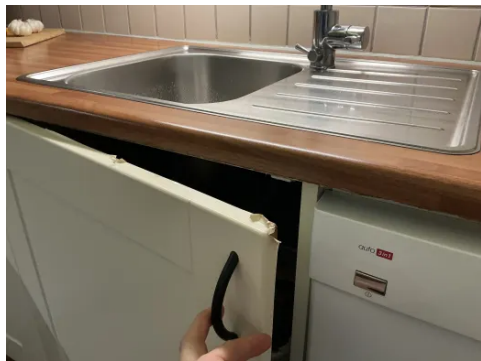
Overflater og innredning

Er det påvist fukt /skader rundt vask/kjøleskap/oppvaskmaskin?	Ja
Er det påvist skader på kjøkkeninnredning utover normal slitasje?	Ja
Oppsummering av overflater og innredning	TG-2
Kjøkkeninnredning med profilerte fronter. Laminat benkeplate med nedfelt vask. Opplegg for hvitevarer.	
Fuktskader på benkeplate og skapfront ved vask/oppvaskmaskin (TG 2) Ellers alminnelig bruksslitasje.	
Anbefalte tiltak overflater og innredning	
Fungerer med dette avviket.

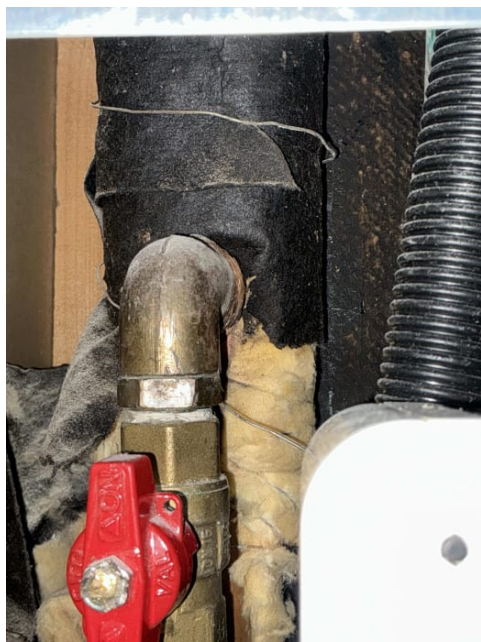
Soilrør av støpejern.

Soilrør fra byggeåret har nådd en høy alder og skader / lekkasjer kan oppstå (TG 2)

Det ble ikke registrert behov for tiltak, men med tanke på alder kan skader plutselig oppstå på anlegg av eldre årgang.

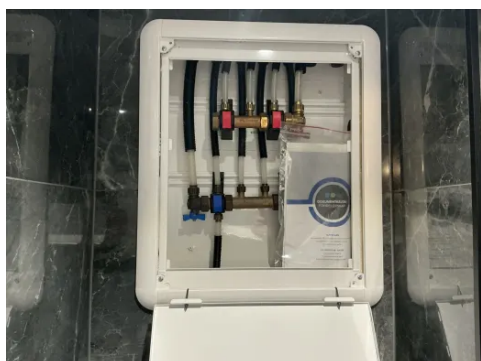
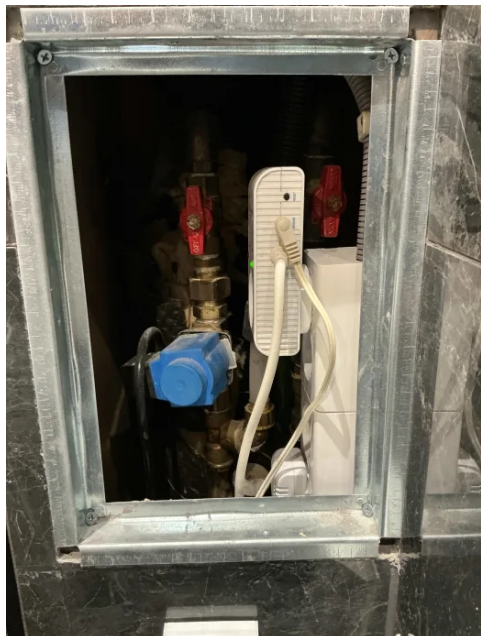
Mangler kursoversikt i fordelerskap (TG 2)
Ellers ikke avdekket øvrige avvik basert på visuell kontroll.

Anbefaler utarbeidelse av kursoversikt til fordelerskap.

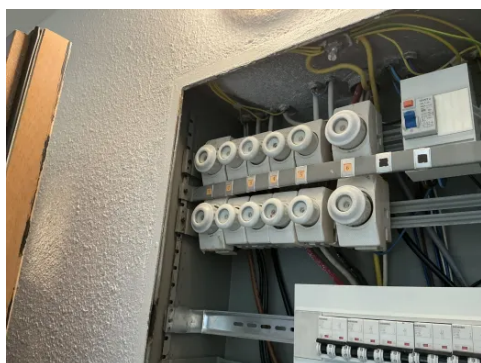
Boligen har et eldre elanlegg uten dokumentasjon, og feil kan ikke utelukkes.

Boligen har et eldre elanlegg uten dokumentasjon. Det bør gjennomføres en utvidet el-kontroll av en kvalifisert elektrofaglig person, og nødvendige tiltak vurderes deretter.

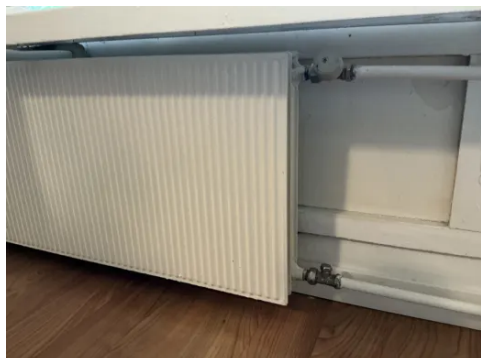
Radiator i stue.

Anlegget er bygd med jernrør og har oppnådd en høy alder. Det vil være risiko for skader og lekkasjer i tiden som kommer (TG 2)

Ikke funnet akutt behov for tiltak. For vurdering av riktig teknisk tilstand anbefales dette utført av rørlegger.

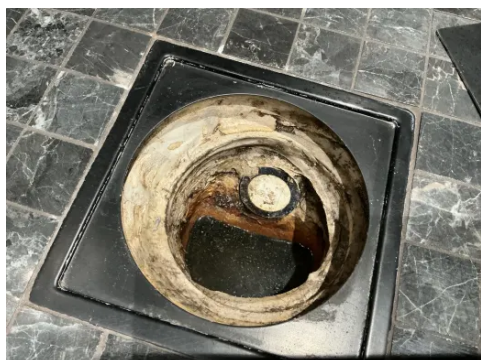
Sluk på bad er et eldre støpejernsluk fra byggeår (1972) som ikke ble skiftet ut i forbindelse med renovering av badet i 2022. Det er opplyst/dokumentert at ny membran er etablert ved renoveringen, og membran synes å være tilkoblet sluket med synlig klemring. Sluket har imidlertid høy alder og det foreligger økt risiko for svekkelser/korrosjon i eldre støpejernsluk samt usikkerhet knyttet til gjenværende levetid.

TG 2 pga alder på sluk.

Det anbefales jevnlig kontroll og tilsyn av sluk og tilkobling mellom membran og sluk. Eventuelle tegn til lekkasje, korrosjon, dårlig avrenning eller lukt bør undersøkes nærmere. Utskifting av sluk må påregnes på sikt, normalt i forbindelse med fremtidig rehabilitering av badet.
