# Tilstandsrapport

📍 Lørenvangen 19, 0585 OSLO

# gnr. 124, bnr. 294

Oppdragsnr.: 22030-25149

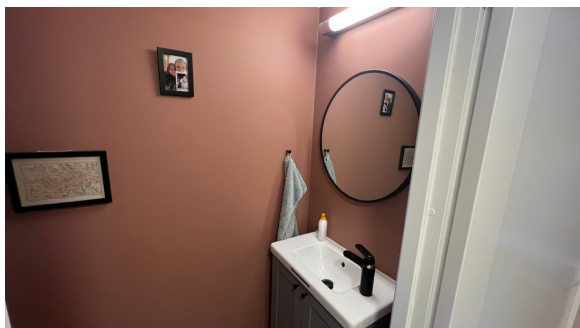
- Det er ikke påvist tilfredsstillende løsning for å synliggjøre lekkasje fra innebygget systerne.

- Uten dreneringsløsning/lekkasjesikring kan lekkasjer pågå over lang tid uten å bli oppdaget. Dette kan føre til omfattende fuktskader i omkringliggende byggematerialer.
