# Tilstandsrapport

📍 Lørenvangen 19, 0585 OSLO

# gnr. 124, bnr. 294

Rapportdato: 18.07.2025

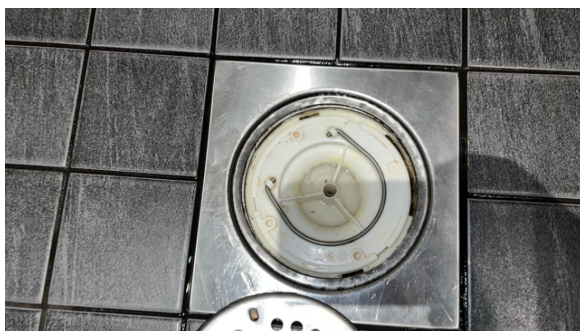
## 7. ETASJE > BAD

### TG 2 Sanitærutstyr og innredning

- Det er ikke påvist tilfredsstillende løsning for å synliggjøre lekkasje fra innebygget systerne.

- Uten dreneringsløsning/lekkasjesikring kan lekkasjer pågå over lang tid uten å bli oppdaget. Dette kan føre til omfattende fuktskader i omkringliggende byggematerialer.
