Tilstandsrapport

Vertikaldelt tomannsbolig

Bevervegen 18 A, 5236 RÅDAL

Befaringsdato: 26.03.2026

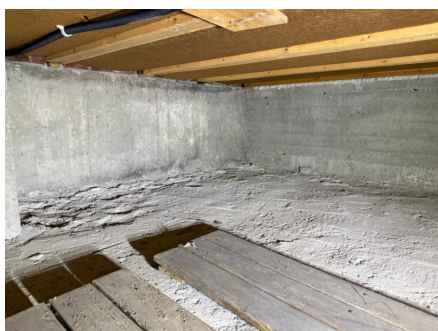
Blindkjeller er en risikokonstruksjon, som har utfordringer med fukt og temperatur.

Blindkjeller med grovstøp.

- Bedre ventilering må etableres.

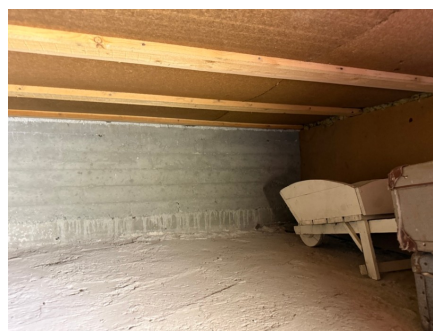
En må krype i blindkjelleren.

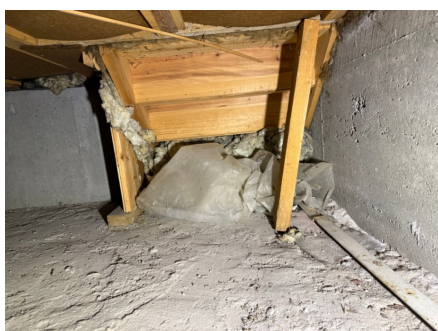
Trappen bør sikres fra kulde og fra svingninger i fukt.

Innvendig trapp er synlig i kjelleren.
