# Tilstandsrapport

📍 Borgenhagen 35, 2040 KLØFTA

# gnr. 48, bnr. 123, snr. 12

Rapportdato: 12.03.2026

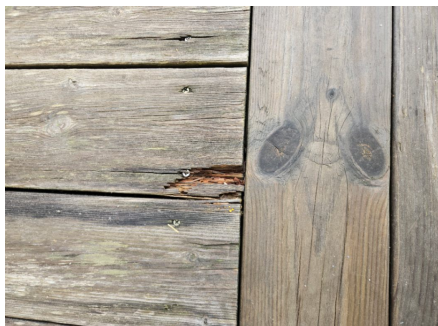
Det er påvist råteskade i enkelte terrassebord.

Råteskade i terrassebord.

Råteskadede terrassebord bør skiftes ut for å hindre videre forringelse av konstruksjonen og redusere risikoen for personskaade eller ytterligere skader på terrassen.
